# LIBRO DE CÓDIGOS

## 41TE & 42LE

## INTRODUCCIÓN

**El libro para el diagnostico de códigos referente a las transmisiones 41TE y 42LE de la Chrysler ha sido diseñado para proveerle al técnico un enfoque paso a paso en el diagnostico de cada código disponible en estas unidades del 1989 al 1998. Este manual puede ser utilizado en combinación con cualquier tipo de escáner usado para extraer códigos de la computadora. Como una ayuda al técnico, la localización de los diferentes componentes está incluida en este manual.**

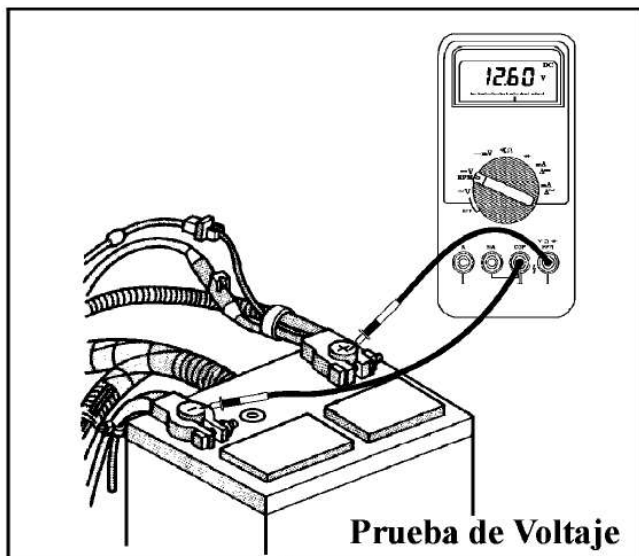
Figura 1

Con un DVOM fijado para medir voltaje DC, mida el voltaje de la batería colocando el cable negro del metro al terminal negativo, y el cable rojo al terminal positivo como se ve en la figura 1.

**TERCER PASO:** Conecte el voltímetro a la batería como se ve la figura 1, y encienda el vehículo. Encienda las luces delanteras y el motor del ventilador para ponerle una carga al sistema eléctrico. Aproximadamente 13.5 a 14.4 voltios deben ser vistos (Vea la figura 3). Si se ven 15 o mas voltios, eso podría indicar que el alternador está sobrecargando y esto resultaría en un comportamiento errático de la computadora. Este problema debe ser corregido antes de proseguir al siguiente paso.

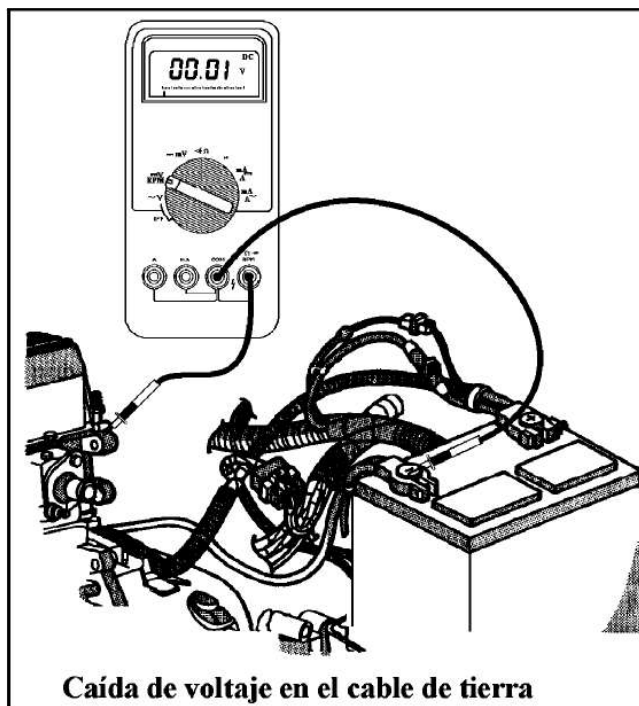
Figura 4

El siguiente paso es hacerle una prueba de caída al voltaje en el cable de tierra. Esto probará si hay una mala conexión o corrosión en el cable principal de tierra. Para hacer esta prueba, encienda el vehículo y varios de sus accesorios como por ejemplo las luces delanteras, el aire acondicionado, la radio, ect. Con el metro fijado para medir voltaje DC, coloque el cable negativo del metro al terminal negativo de la batería. Ahora coloque el cable positivo del metro a la carrocería o al motor (Vea la figura 4). No se debe observar más de 0.10 voltios. Usualmente cuando hay buena tierra, se obtiene una lectura de 0.00 a 0.01 voltios. Si se observan 0.20 voltios o más, revise el cable principal de tierra, puede necesitar ser limpiado o reemplazado para obtener la lectura correcta.

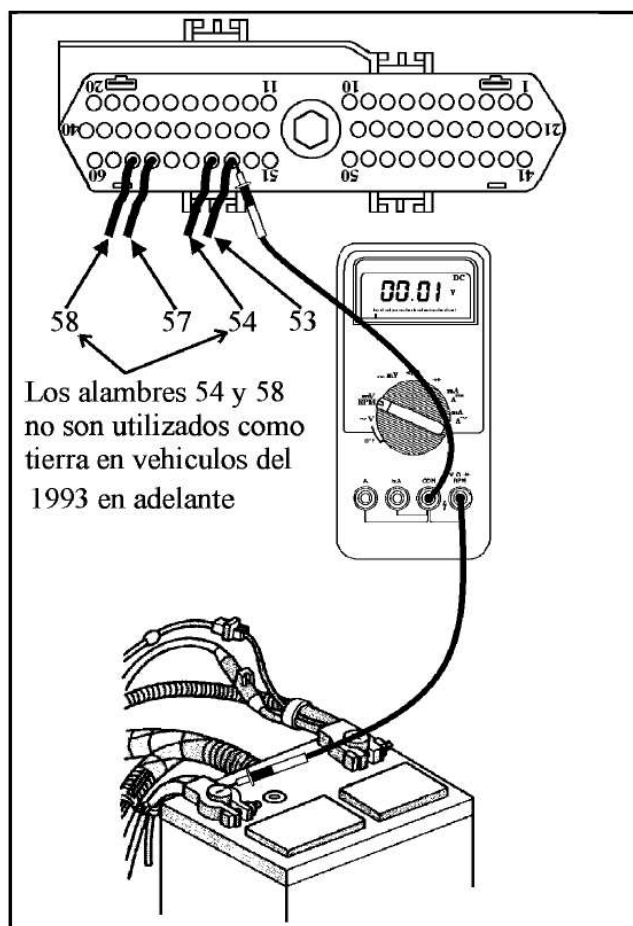
Figure 5

Localice la computadora de la transmisión (Vea las paginas 6 y 7). Una vez localizada, quítele la cubierta plastica al arnés (No remueva el tornillo del centro). Una vez removida la cubierta, el conector puede ser visto por el lado de los alambres, y los alambres de tierra pueden ser localizados. Los modelos del 1989 al 1992 utilizan los alambres 53, 54, 57, y 58 para tierra (Vea la figura 5).

Encienda el vehículo y varios de sus accesorios. Fije el metro para medir voltaje DC y coloque el cable positivo del metro al terminal negativo de la batería. Ahora, con el cable negativo, pruebe cada uno de los alambres de tierra como se ve en la figura 5. No se debe observar más de 0.10 voltios. Si se observa más, ese alambre de tierra está malo.

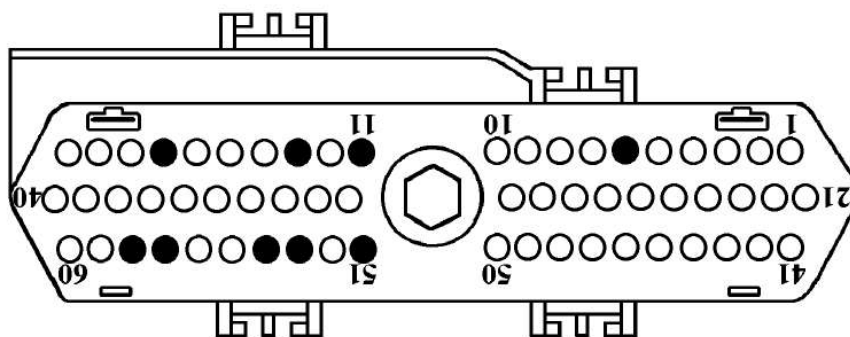
Figura 6

**Nota Especial:** Vehículos del 1993 en adelante no utilizan los terminales 54 y 58 para tierra. La figura 6 muestra cuales son los alambres de tierra por el año del vehículo y la aplicación.

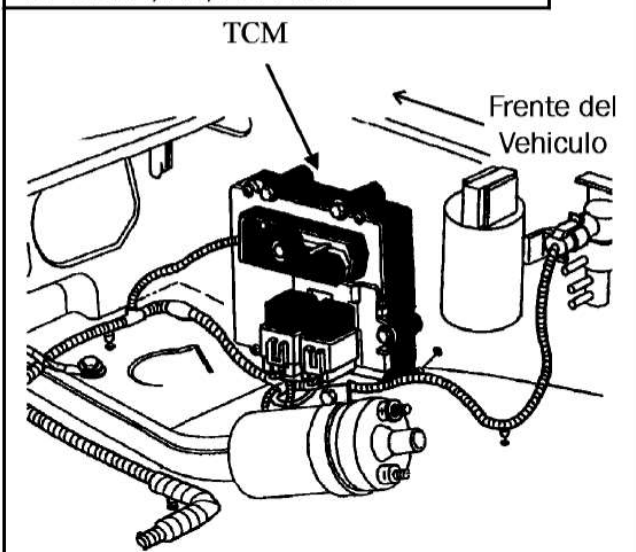
89-95 AA, AG, AJ AND AP

#### LOCALIZACIÓN DE COMPUTADORA

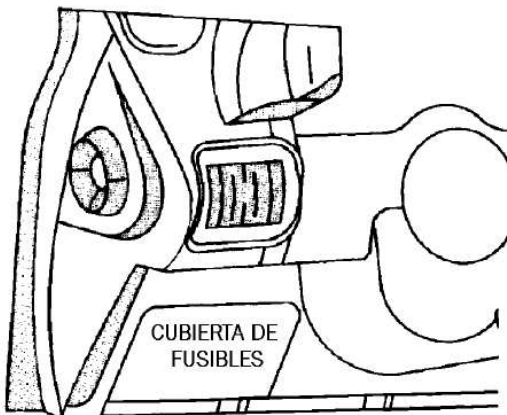
93-95 AA, AG, AJ AND AP

EL CONECTOR PARA DATOS CCD ESTÁ LOCALIZADO  
DETRÁS DE LA CUBIERTA PARA LOS FUSIBLES

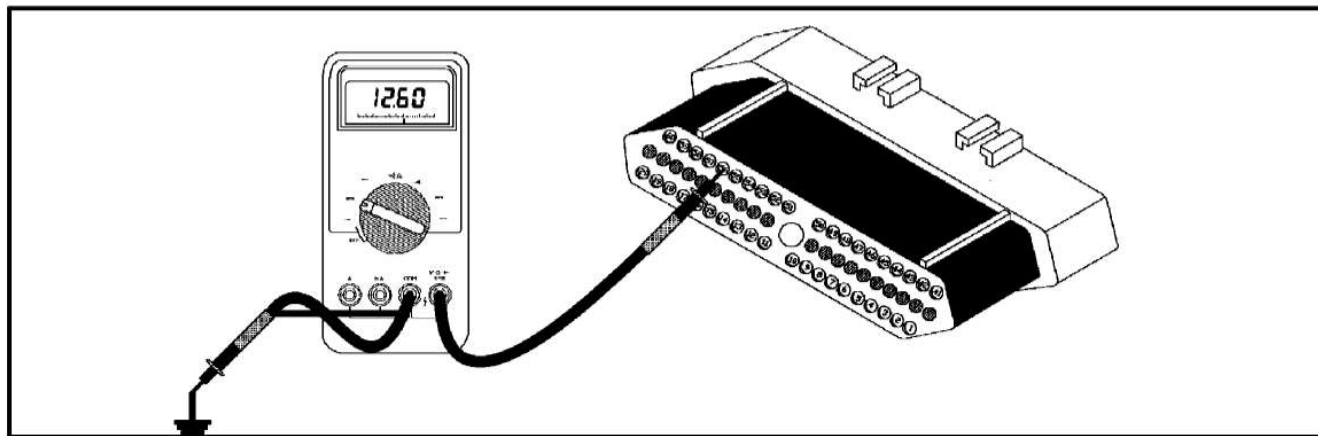
Figure 7

1. Localice el TCM (Vea las páginas 6 y 7) y con cuidado desenchufe el conector.
2. Con un multímetro fijado para medir voltios DC, verifique que haya voltaje de batería en el circuit J11 del terminal 56 en el conector. Vea la figura 7. Si hay voltaje de batería, continúe con el próximo paso. Si no hay voltaje de batería, continúe con el cuarto paso.

- Ahora controle el voltaje en la cavidad #56 (Vea la figura 13). Mientras controla el voltaje, menea los alambres que van a la batería. Si la lectura de voltaje se pierde o se torna errática al menear los alambres, sospeche una avería en el alambre o un alambre fusible quemado (Vea la figura 8 para la localización de los alambres fusible). Las figuras 9 y 10 muestran una tabla de alambres fusible por vehículo y color. Algunos modelos usan el típico fusible. Si el problema es que hay un abierto en un alambre, se tendrá que hacer una prueba de continuidad a diferentes puntos del alambre para encontrar la avería.

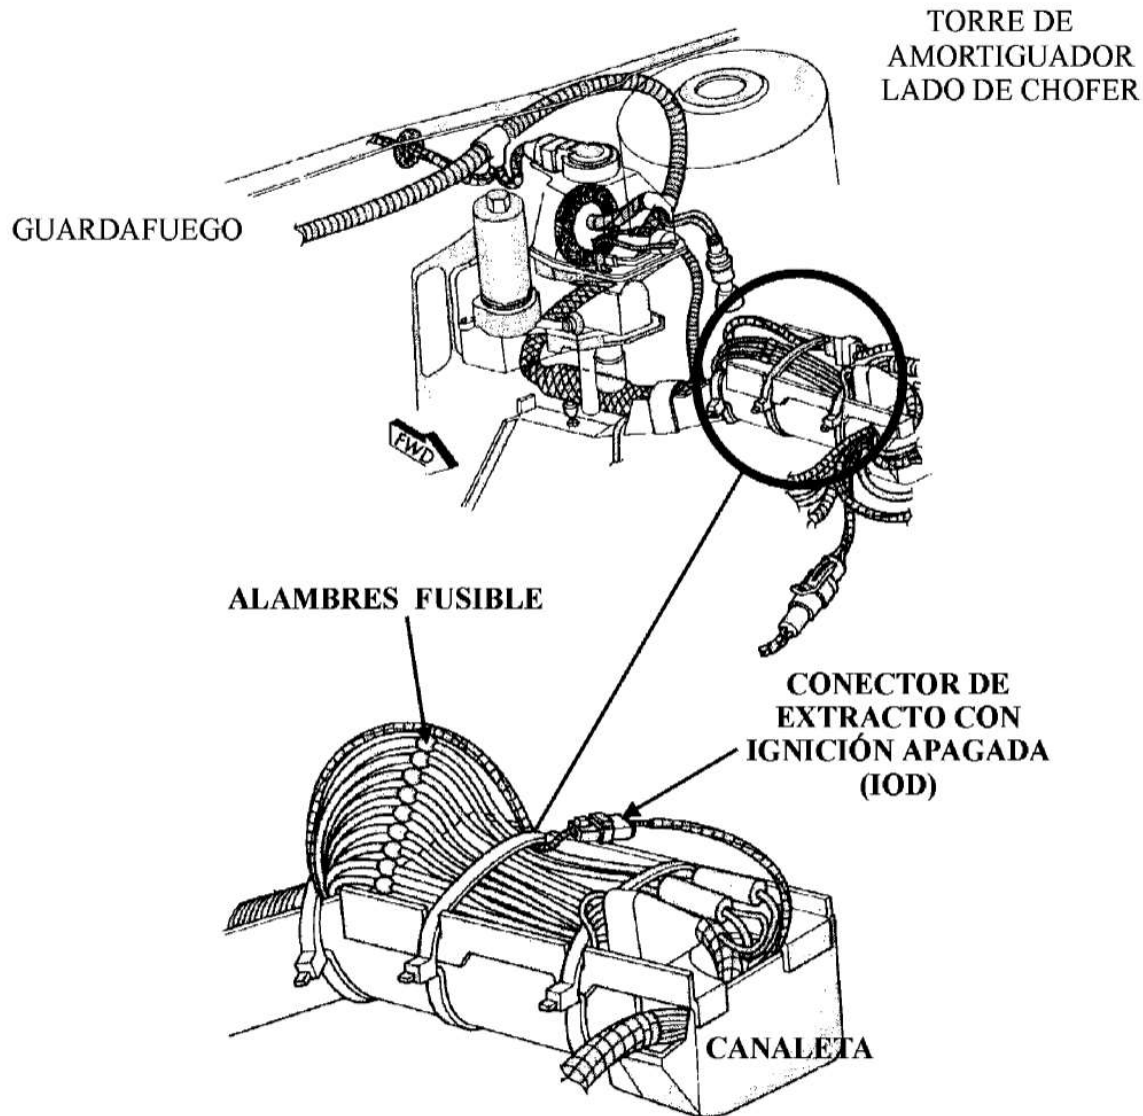
Figure 8

4. Si no hay voltaje de batería, puede ser que haya un fusible o un alambre fusible quemado. Los alambres fusible tienen una clave de color y usualmente se encuentran entre la batería y la torre del muelle que está en el lado del chofer, como se ve en la figura 8.

Vista típica de la localización de los alambres fusible y el conector IOD. No todos los modelos tienen un conector IOD o una canaleta para los alambres fusible. Todos los alambres fusible están localizados detrás y debajo del plato de la batería en el lado del chofer cerca de la torre del amortiguador.

- Cambie el relé EATX, vea las paginas 8 a 10 para su localización. Si el problema persiste, vaya al proximo paso. **Orejita:** El relé de las luces de reversa y el relé EATX son iguales y pueden ser intercambiados. Como una prueba rápida, intercambie los dos relés. Si la transmisión ahora trabaja bien y las luces de reversa exhiben un problema, cambie el relé.
- Desconecte el relé EATX. Con un voltímetro fijado para medir voltaje DC vea si hay voltaje directo de batería en el conector, como se ve en la figura 15. Si no hay voltaje, podría ser que hay un alambre averiado o un fusible o alambre fusible quemado ( Vea las figuras 8 a 10). Si hay voltaje, vaya al proximo paso.

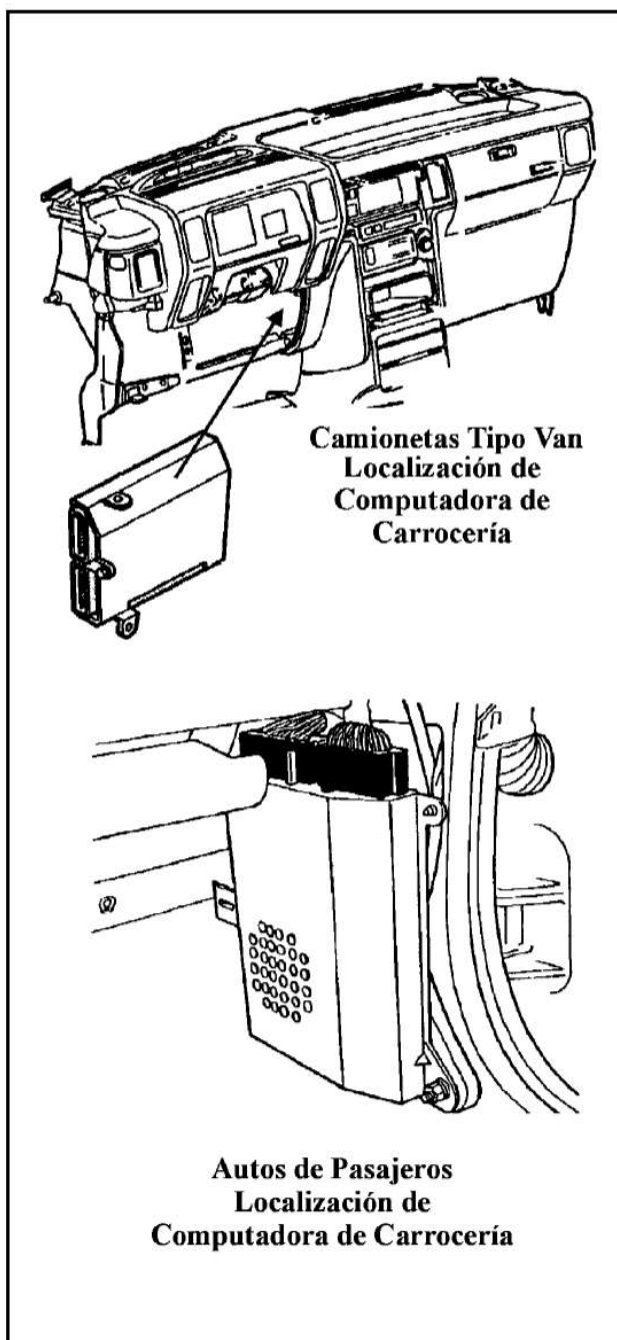
Figura 11

En las camionetas tipo van la computadora de carrocería se encuentra bajo el tablero a la izquierda de la columna de dirección. En los autos de pasajeros la computadora se encuentra detrás del panel de piso en el lado del pasajero (Vea la figura 11).

Si el vehículo tiene una computadora de carrocería (Vea la figura 11 para la localización de ésta), desconecte y limpie su conector. Después de volverlo a enchufar, verifique si el escáner obtuvo comunicación. Si el fallo en el BUS todavía continúa, la computadora de carrocería podría ser la causante. La verdad es que no hay una manera segura de determinar cual de las computadoras está causando el fallo en el BUS. Si el vehículo no tiene una computadora de carrocería, es casi seguro que el TCM está malo y es el causante del fallo. Pero si el vehículo tiene una computadora de carrocería, cualquiera de las dos podría ser la causante. Sin embargo, la computadora de carrocería sería la más sospechosa de causar este problema. La razón es que ésta es la computadora controlando el voltaje en el sistema BUS. Pues si hay un fallo en el BUS, lo más probable sería que la computadora responsable de alimentar al sistema BUS con voltaje sea la causante del problema.

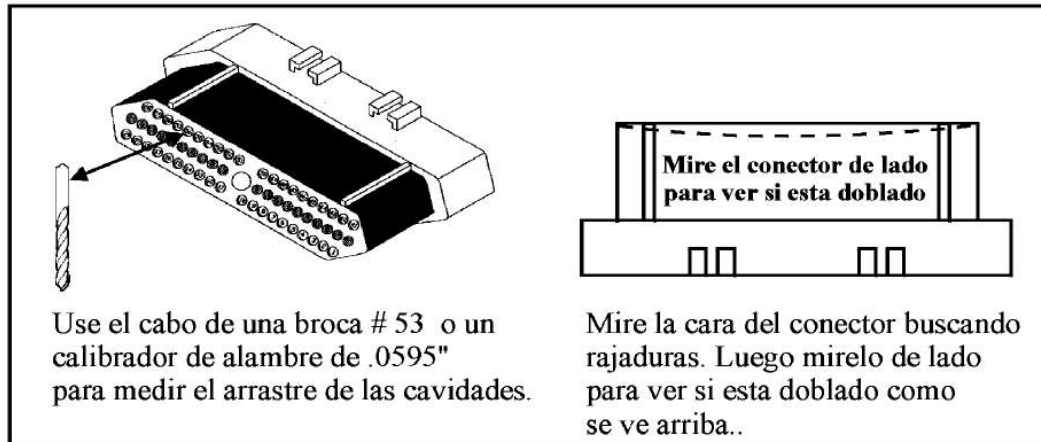
Figure 12

- Realice las Pruebas Eléctricas Preliminares que aparecen en la pagina 3  
Asegurese de utilizar la tabla que aparece en la pagina 5 al revisar los alambres de
- tierra que van a la computadora.  
Verifique que el conector de la computadora no tenga corrosión, rajaduras,
- distorsión, o cavidades empujadas hacia atras o abiertas. (Vea la figura 12).

- Desconecte el conector de la computadora y con el cabo de una broca #53 o un calibrador de alambre de .0595" mida el arrastre en la cavidad del terminal # 56 como se ve en la figura 12.

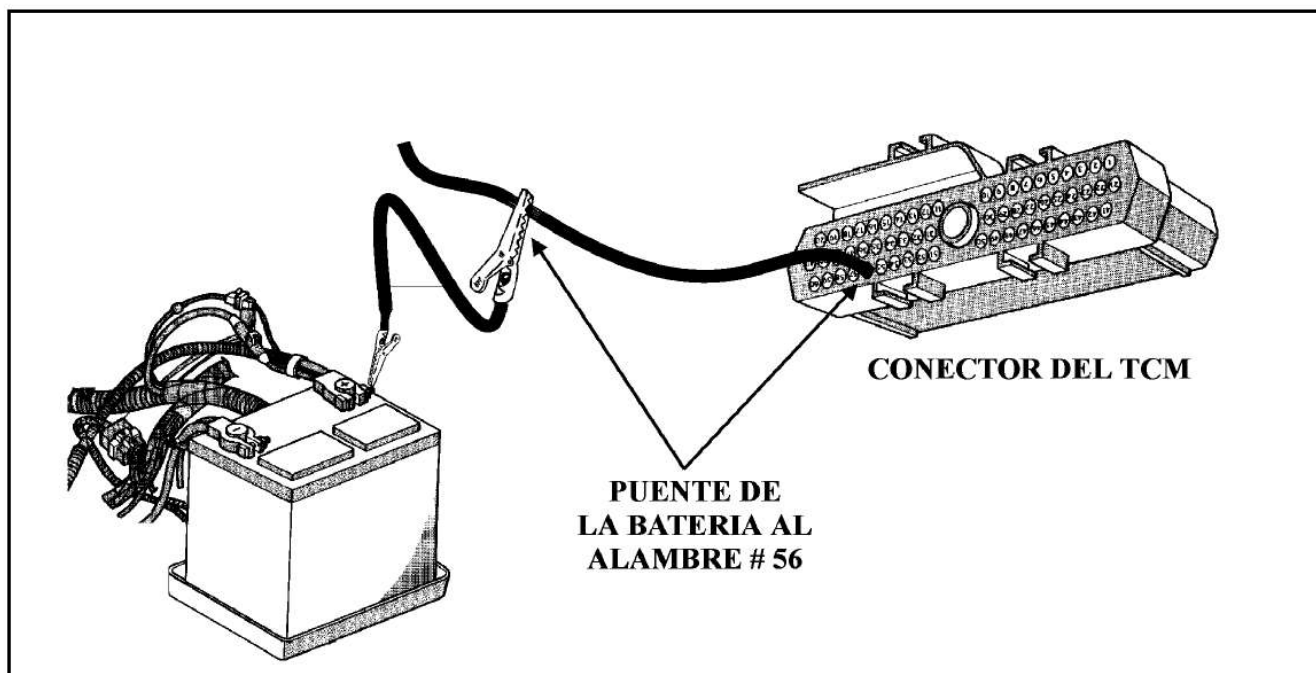
Figura 14

Los alambres fusible se ordenan por su color y calibre.

**CORRECCIÓN:** Primero cambie el relé EATX por uno que se sabe esta bueno (Vea las paginas 8 -10 para la localización del relé). Si el problema continua, una manera rapida de saber si hay un fusible o un alambre fusible malo es localizar el alambre que va al terminal 56 del TCM. Ahora con cuidado corra un puente desde el terminal positivo de la bateria al alambre que va al terminal #56 ( Vea la figura 14 ). Una ves conectado el puente, si todos los síntomas desaparecen, el problema es que hay un fusible o un alambre fusible malo. Para asistir en localizar el alambre fusible defectuoso, los alambres fusible tienen una clave de color y están localizados detrás y debajo del plato de la batería en el lado del chofer cerca de la torre del amortiguador (Vea la figura 8). Las figuras 9 y 10 le muestran una carta para la identificación por color y modelo de vehiculo de los alambre fusible.

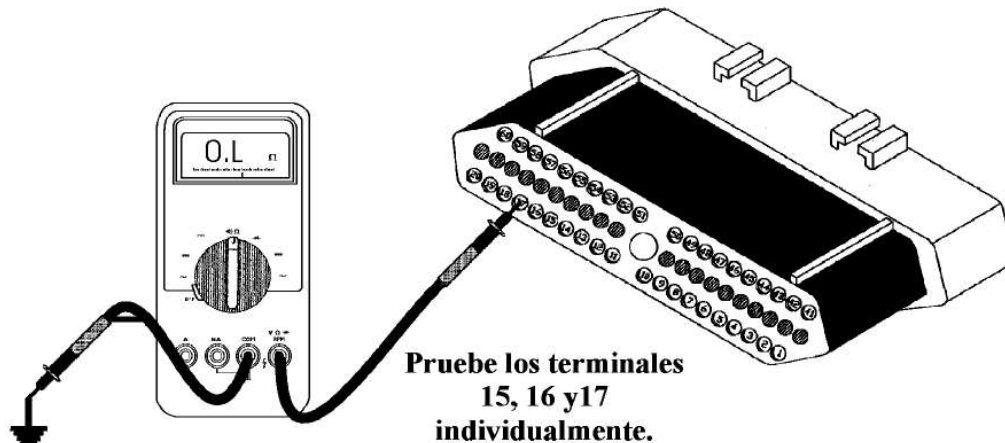
Figura 16

- Deje el relé desconectado. Desconecte el conector del TCM y el del cuerpo de solenoides. Fije el metro para medir ohm's. Coloque el cable negativo del metro a una buena tierra y con el cable positivo pruebe los terminales 15, 16 y 17 en el conector del TCM como se ve en la figura 16. El metro debe registrar que estos tres alambres están abiertos. Si se observa una lectura de ohm en uno de los alambres, ese alambre tiene un corte a tierra y tendrá que ser reparado. Si el metro le da una lectura de abierto en los tres alambres, vaya al proximo paso.
- Vea si hay continuidad entre el conector del relé EATX y el terminal 15 en el conector del TCM como se ve en la figura 17. Si se observa un abierto, repare el alambre. Si se registra continuidad, vaya al proximo paso.

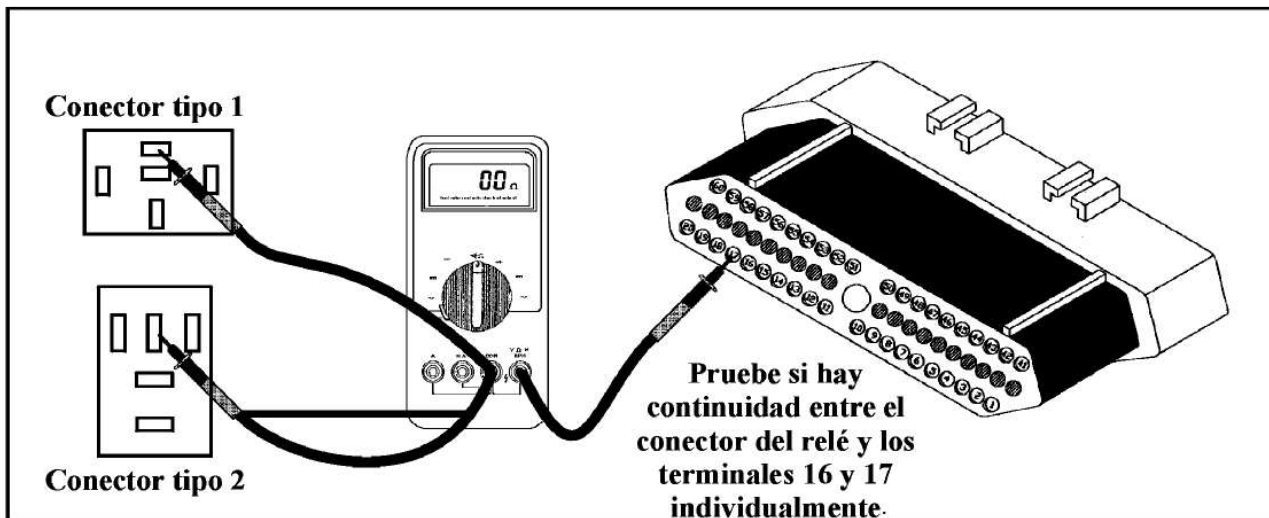
Figura 18

- Pruebe si hay continuidad entre el conector del relé y los terminales 16 y 17 en el conector del TCM como se ve en la figura 18. Si un abierto es observado, repare la avería en el alambre que le dio la lectura de abierto. Si se observa continuidad, vaya al proximo paso.
- Vea si hay continuidad entre el terminal negativo de la batería y el conector del relé como se ve en la figura 19. Si un abierto es observado, repare el alambre. Si hay continuidad, vaya al proximo paso.
- Reemplace el TCM

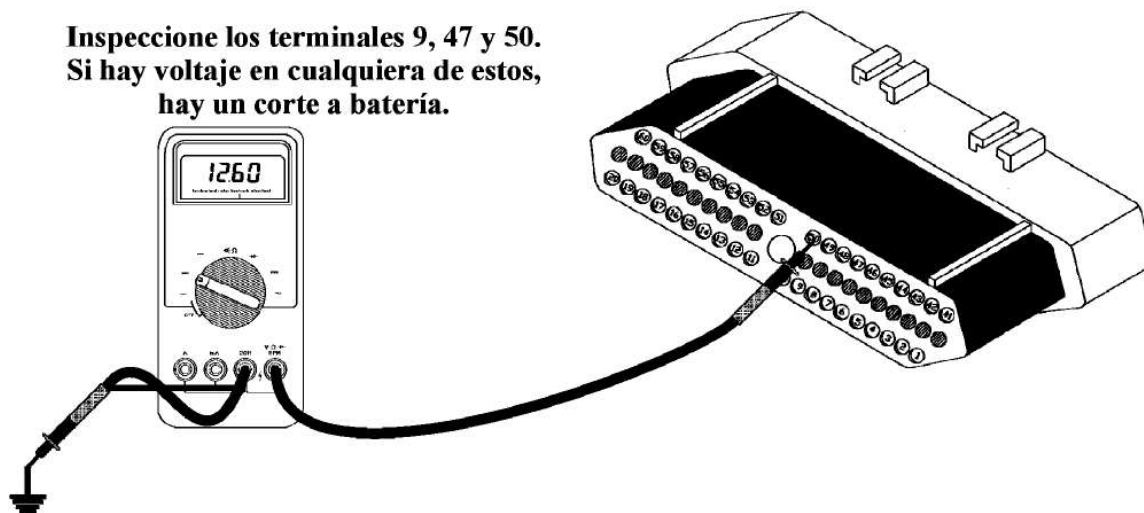
Figura 20

- Desconecte el TCM y fije su multimetro para medir voltaje DC. Coloque el cable negativo a una buena tierra y con el cable positivo inspeccione los terminales 9, 47 y 50 (Vea la figura 20). Si se ve una lectura de voltaje en uno de estos tres terminales, hay un corte a batería en algún lugar del arnés entre el TCM y el conector del cuerpo de solenoides. Repare el corte a batería o corra un alambre nuevo desde el cuerpo de solenoides al TCM.  
El terminal 9 en el TCM va al terminal 3 en el cuerpo de solenoides.  
El terminal 47 en el TCM va al terminal 1 en el cuerpo de solenoides.  
El terminal 50 en el TCM va al terminal 2 en el cuerpo de solenoides.  
Si no se ve voltaje, vaya al proximo paso.

**Inspeccione los terminales 9, 47 y 50.  
Si hay voltaje en cualquiera de estos,  
hay un corte a batería.**

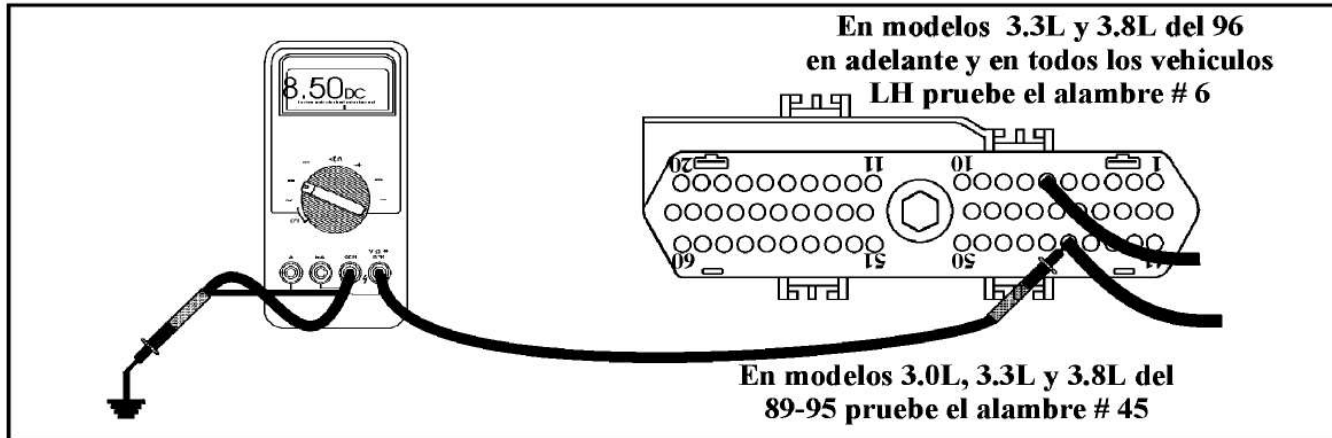
Figura 21

- Con su voltímetro fijado para medir voltaje DC, coloque el cable positivo del metro al alambre 45 del TCM y el cable negativo a una buena tierra. (Vea la figura 21). Con la llave en contacto y el motor apagado, se debe observar un pulso de 8 a 9 voltios al girar el motor a mano. Si el pulso de voltaje es observado, reemplaze el TCM. Si no se observa pulso de voltaje alguno, vaya al proximo paso. *Nota:* Para aquellos que poseen un osciloscopio, la figura 22 muestra la forma de la honda cuadrada que se debe observar (Prueba hecha con motor encendido).

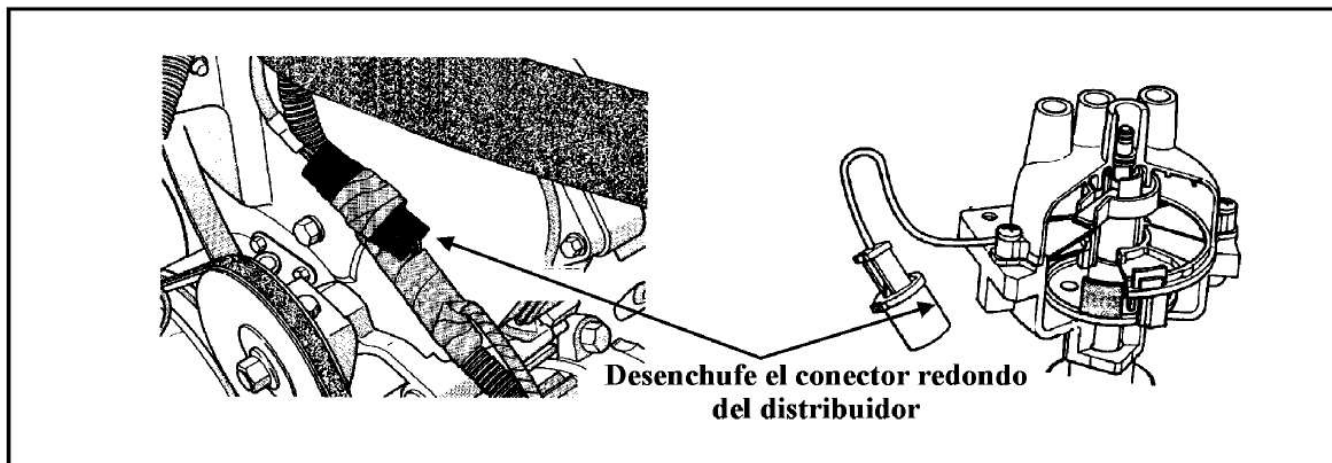
Figura 23

- Vaya al distribuidor y localice el arnés de alambres que sale de su parte baja. Siga el arnés desde el distribuidor hasta llegar a un conector redondo con 4 alambres como se ve en la figura 23. Desconecte éste conector y también el del TCM. Haga una prueba de continuidad desde el terminal 2 en el conector redondo al terminal 51 en el conector del TCM como se ve en la figura 24. Si no hay continuidad, repare el alambre. Si la hay, vaya al proximo paso.

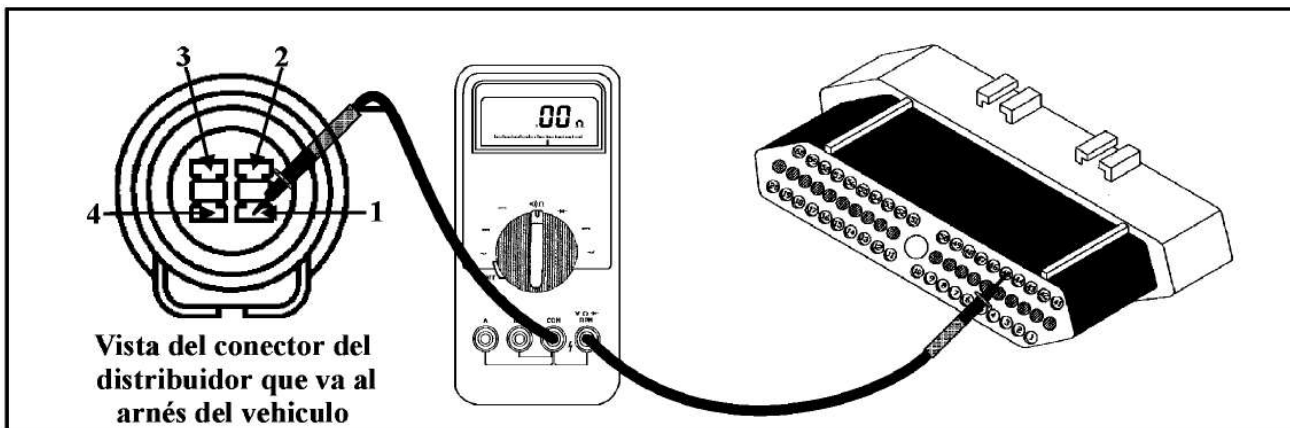
Figura 25

- Haga una prueba de continuidad desde el terminal 1 en la parte del conector del distribuidor que va al arnés del vehículo al terminal 45 en el conector del TCM como se ve en la figura 25. Si no hay continuidad, repare o reemplaze el alambre.

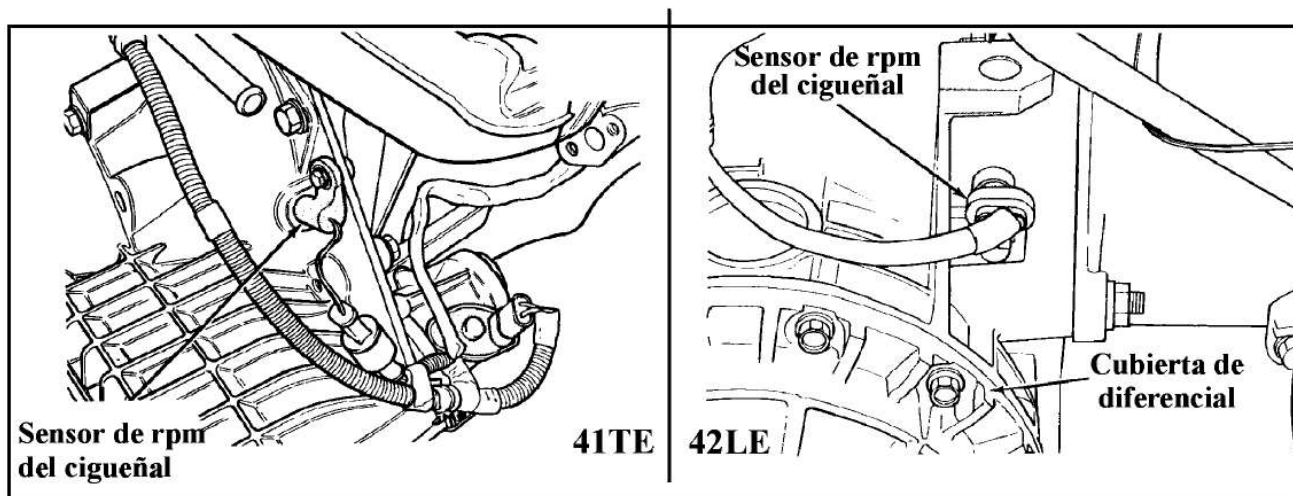
Figura 26

- Localize el sensor de velocidad del cigueñal (Vea la figura 26) Desenchufe el conector del sensor y el del TCM. En modelos 3.3 y 3.8L del 89-95 haga una prueba de continuidad desde el terminal 1 en el conector del sensor al terminal 45 en el conector del TCM. En modelos LH y en todos los modelos con motor 3.3 y 3.8L del 96 en adelante, haga la prueba desde el terminal 3 en el conector del sensor al terminal 6 en el conector del TCM (Vea la figura 27). Si no hay continuidad, repare o reemplaze el alambre.

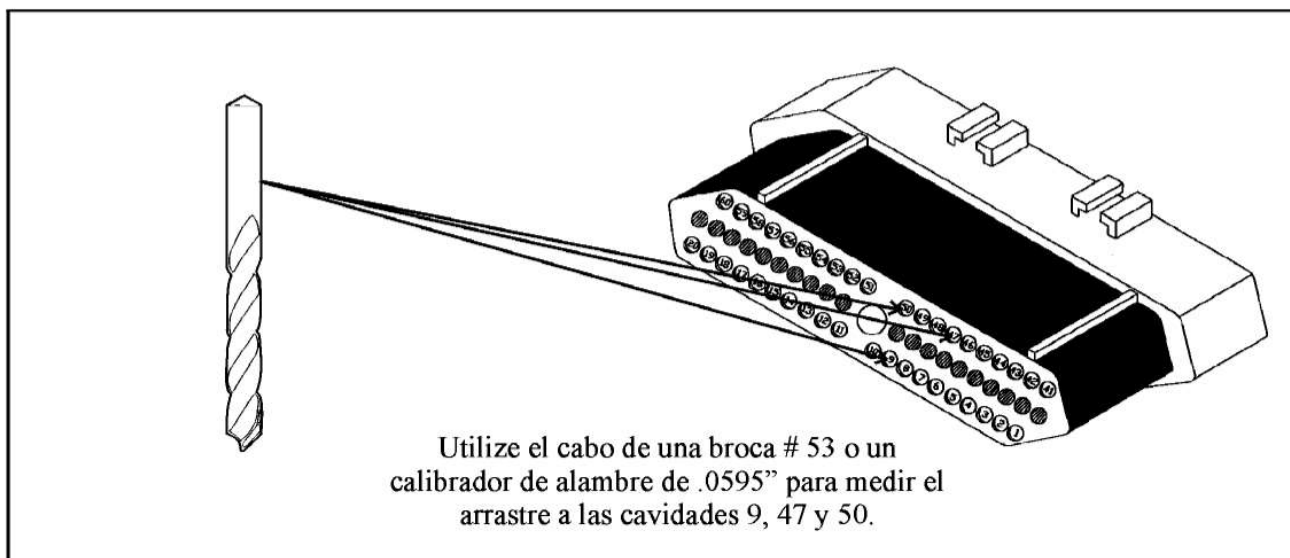
Figura 30

- Inspeccione las cavidades 9, 47 y 50 en el conector del TCM para ver si están corroídas, muy abiertas o empujadas hacia atrás. Utilize el cabo de una broca # 53 o un calibrador de alambre de .0595" para medir el arrastre a cada cavidad (Vea la figura 30). Si el conector está malo, Chrysler tiene disponible un kit de reparación con el numero de parte 4419479.
- Si el conector está en buen estado, vaya al proximo paso.

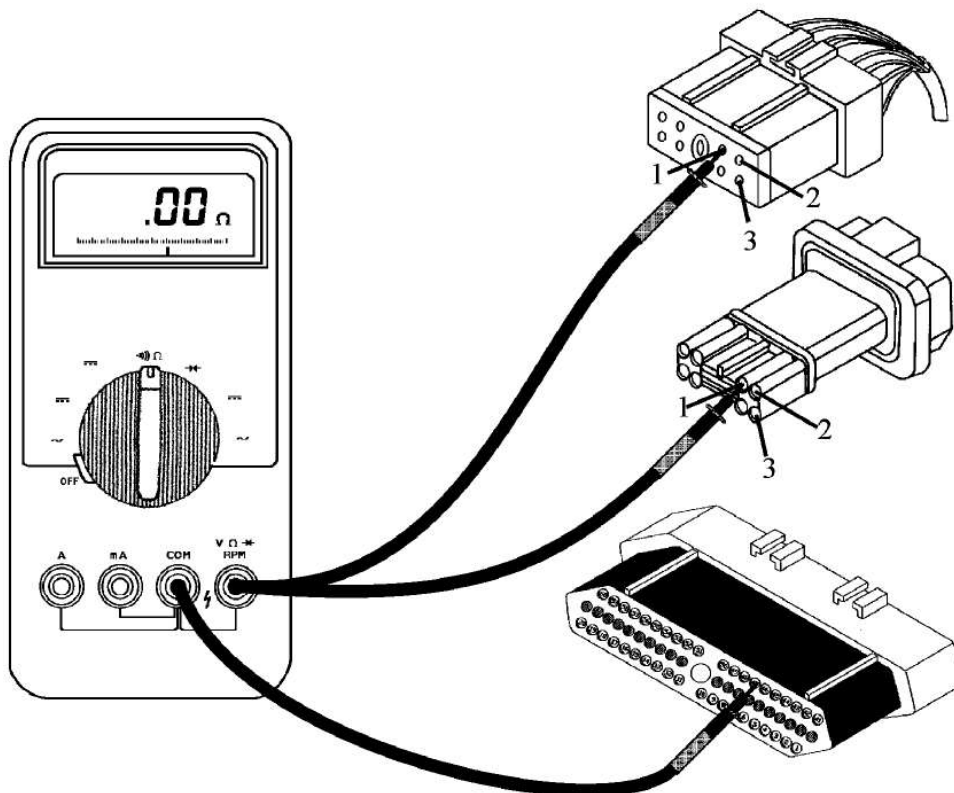
Figura 31

- Haga una prueba de continuidad a los alambres apropiados entre el conector del TCM y el cuerpo de solenoides (Vea la figura 31).

| INTERRUPTOR DE PRESIÓN | CONECTOR DE SOLENOIDES | CONECTOR DE TCM |
|---|---|---|
| Alambre del interruptor 2/4 - | 1 | 47 |
| Alambre del interruptor de O/D - | 3 | 9 |

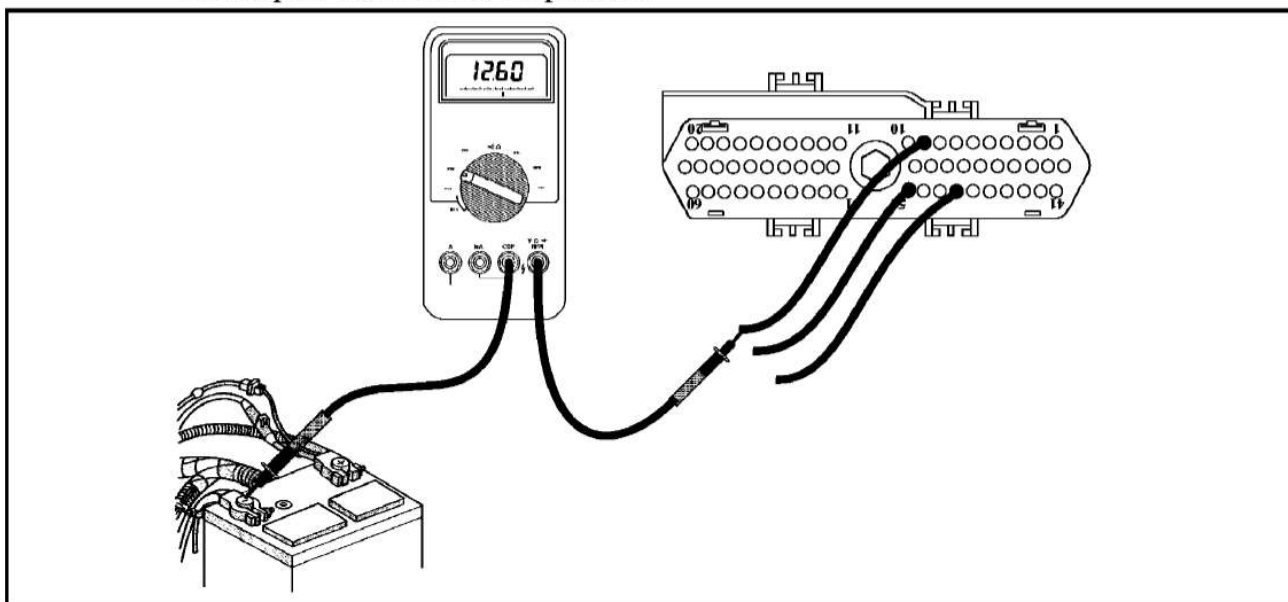
Figura 32

- Ponga la llave en contacto con el motor apagado.
- Con un voltímetro fijado para medir voltaje DC, coloque el cable negativo del metro al terminal negativo en la batería. Ahora, con el cable positivo pruebe los alambres que van a los terminales 9, 47 y 50 en el conector del TCM (Vea la figura 32). Cada alambre debe mostrar voltaje de batería. *Nota Especial: Éste método debe ser empleado unicamente cuando hay códigos relacionados con los interruptores de presión solamente. Otros códigos, como los relacionados con los solenoides, causarían que el TCM entre en programa de emergencia tan pronto que la llave sea puesta en contacto. En ese caso, no se observaría voltaje alguno en los terminales 9, 47 y 50, por lo tanto la prueba sería inválida.*

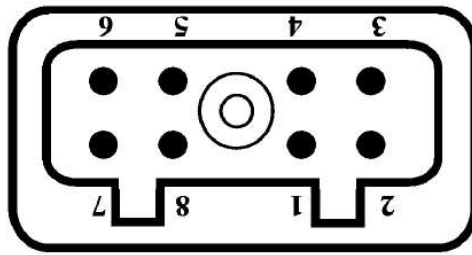
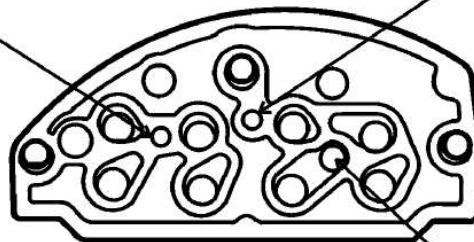
Figura 33

### PRUEBA A RESISTORS E INTERRUPTORES DE PRESIÓN EN CUERPO DE SOLENOIDES 41TE

#### PRUEBA DE OHM

CADA INTERRUPTOR DE PRESIÓN TIENE SU PROPIO RESISTOR EN EL CIRCUITO  
CON UN ALCANCE DE APROXIMADAMENTE 270-330 OHMS @ 68° F  
CADA RESISTOR DEBE ESTAR A 5 OHMS DE LOS OTROS.

PASAJE DEL INTERRUPTOR  
DE PRESIÓN DE 2/4

PASAJE DEL INTERRUPTOR  
DE PRESIÓN DE L/R

PASAJE DEL INTERRUPTOR  
DE PRESIÓN DE O/D

- Si se observa voltaje en los tres alambres, revise el cuerpo de solenoides. Para inspeccionar el cuerpo de solenoides en una 41TE (604) vea la figura 33. Para hacer lo propio en una 42LE (606) vea la figura 34.

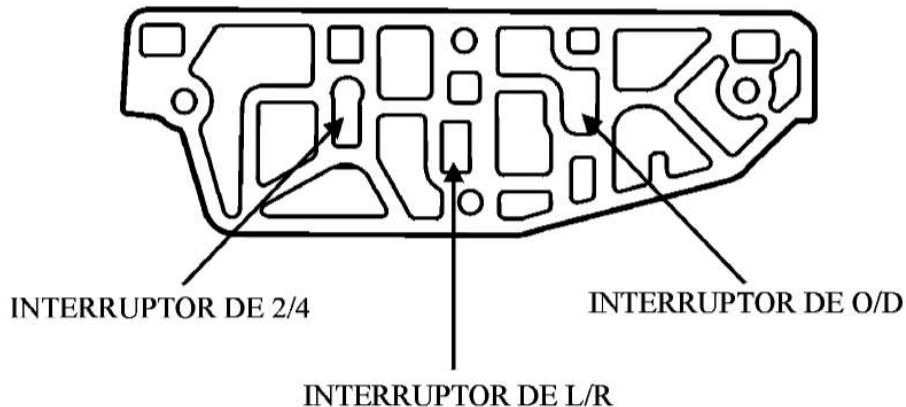
Figura 34

#### PRUEBA A INTERRUPTORES DE PRESIÓN

| INTERRUPTOR | CONECTE EL METRO AL TERMINAL |
|---|---|
| 2/4.. | 1 Y TIERRA (Armadura) |

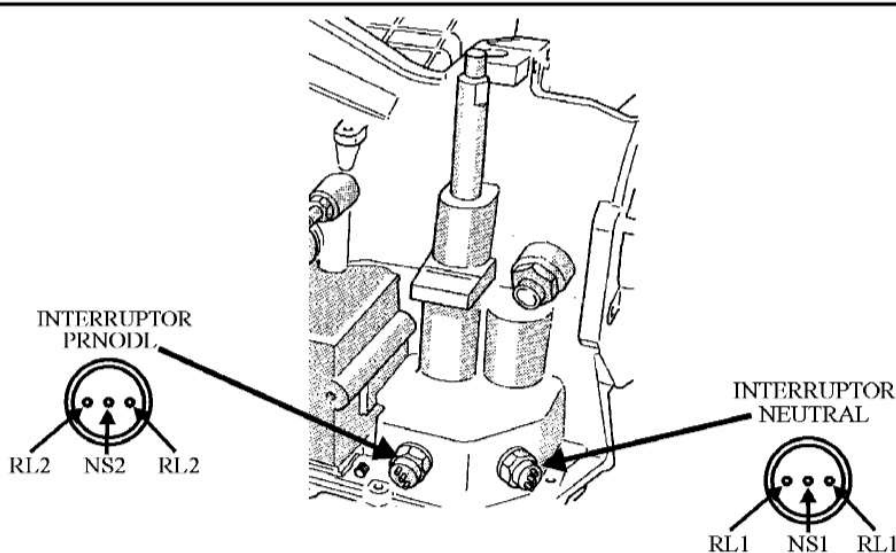
Figura 35

| Cicuito | P | R | N | OD | D | L |
| NS1 | Cerrado | Abierto | Cerrado | Abierto | Abierto | Abierto |

- Un escáner puede ser utilizado para observar el estado de abierto y cerrado en los circuitos RL 1 y 2 y NS 1 Y 2. Ésto podría ser de gran ayuda cuando se trata de determinar con exactitud cual circuito está fallando. La figura 35 muestra una carta con la sequencia de abierto/cerrado y la identificación de los circuitos RL y NS.

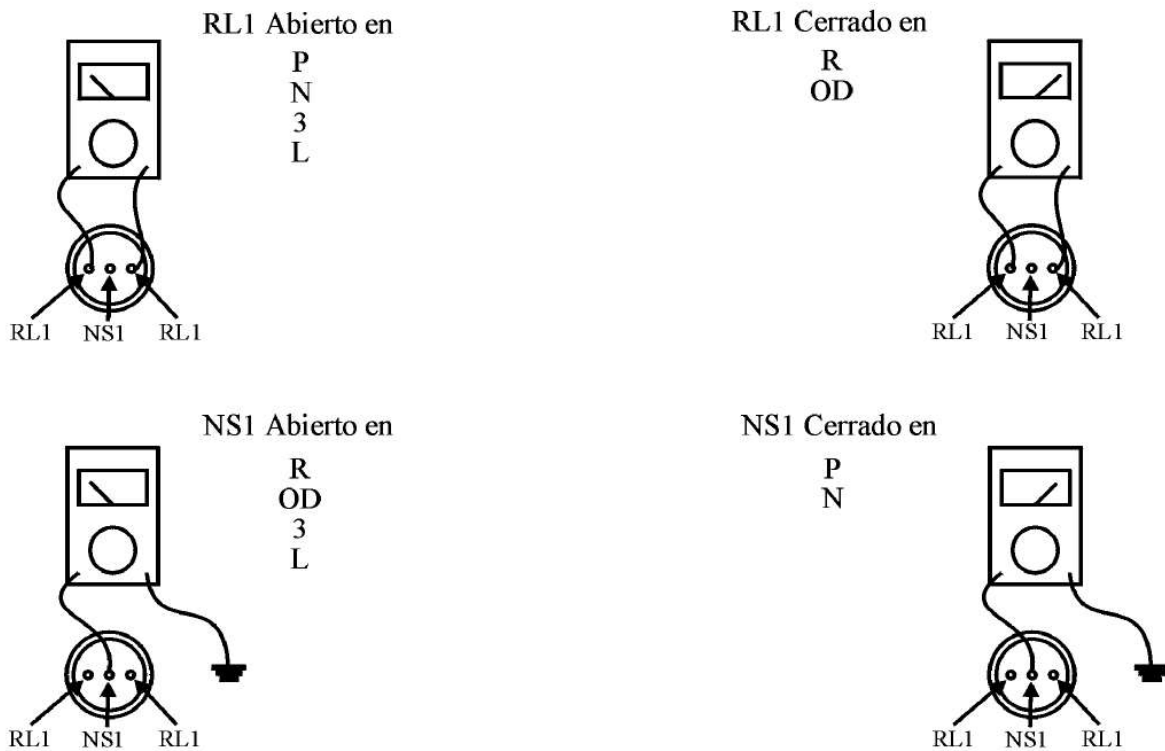
Figura 36

#### INTERRUPTOR NEUTRAL DE SEGURIDAD

- Una vez que el circuito con la falla ha sido identificado, ese circuito en específico debe ser probado. El primer paso sería el revisar la operación de los interruptores PRNODL y Neutral con un ohmímetro. Ésto probará la integridad de los interruptores tanto como la de la leva plástica en el cuerpo de válvulas. Use la figura 36 para pruebas específicas al circuito en cuestión del interruptor Neutral de Seguridad y la figura 37 para pruebas al PRNODL.

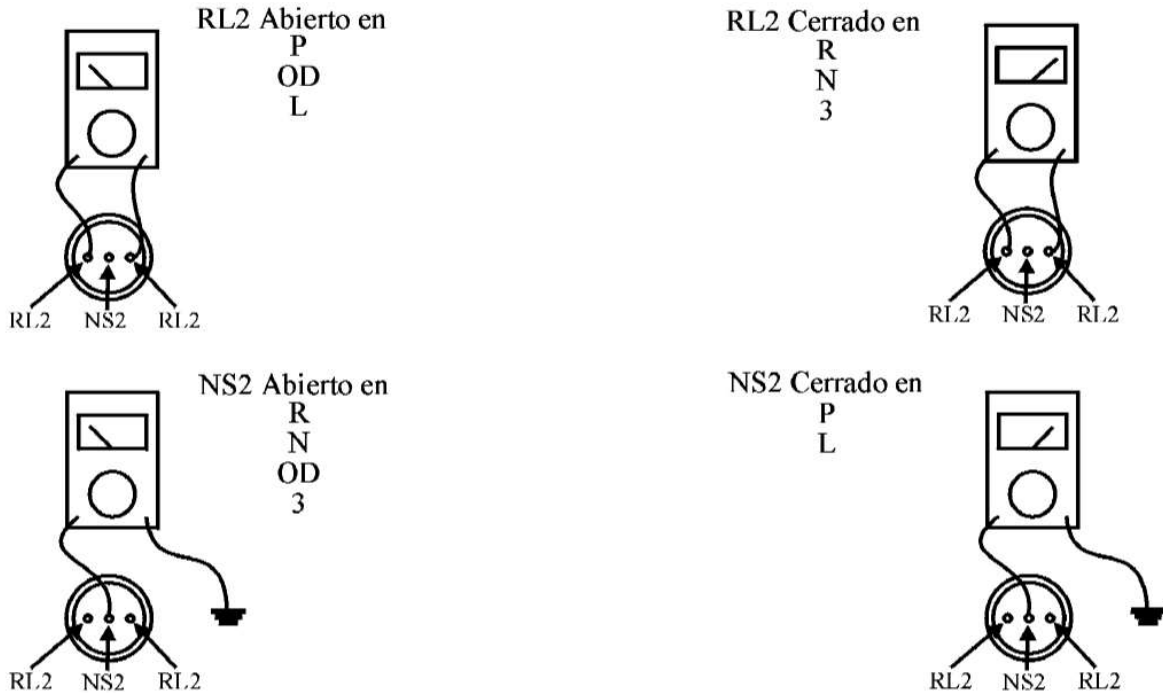
Figura 37

#### INTERRUPTOR PRNODL

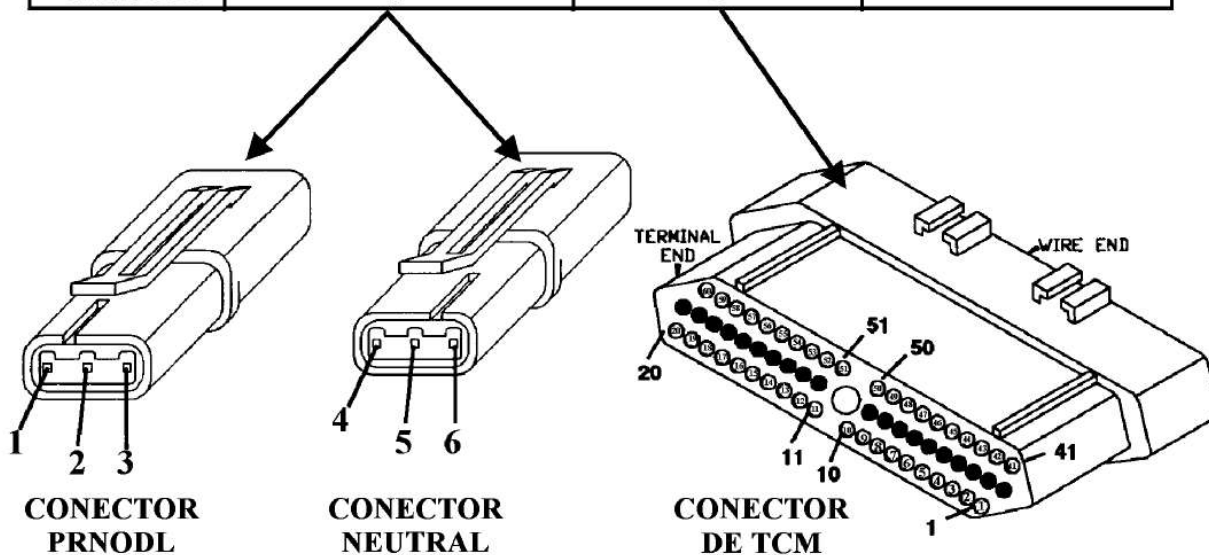
Figura 38

• Cuando un código 28 es obtenido por causa de una señal inválida, y los interruptores PRNODL y Neutral han sido revisados y están bien, entonces es tiempo de hacerle una prueba al circuito. Ésto requerirá el uso de un ohmímetro para medirle la continuidad a cada alambre desde los interruptores hasta el TCM. Utilice la tabla y las ilustraciones mostradas en la figura 10 como guía al hacer las pruebas. La experiencia obtenida por ATSG nos indica que la mayoría de los problemas con éstos interruptores son causados por conectores defectuosos. Chrysler tiene disponible un kit para la reparación de éstos. El numero de parte del kit es 4638996.

| CIRCUITO | INTERRUPTOR PRNODL | CAVIDAD EN TCM | POSIBLE CÓDIGOS |
|---|---|---|---|
| NS1/T41 | 5 | 41 | 28 |
| RL1/T03 | 6 | 3 | 28 |

- Si los conectores están bien, use la tabla en la figura 38 para hacer pruebas de continuidad a los circuitos individualmente.
- Si todos los circuitos tienen continuidad, el TCM podría estar defectuoso y necesita ser reemplazado. Antes de reemplazarlo, vea el boletín de la pagina 49.

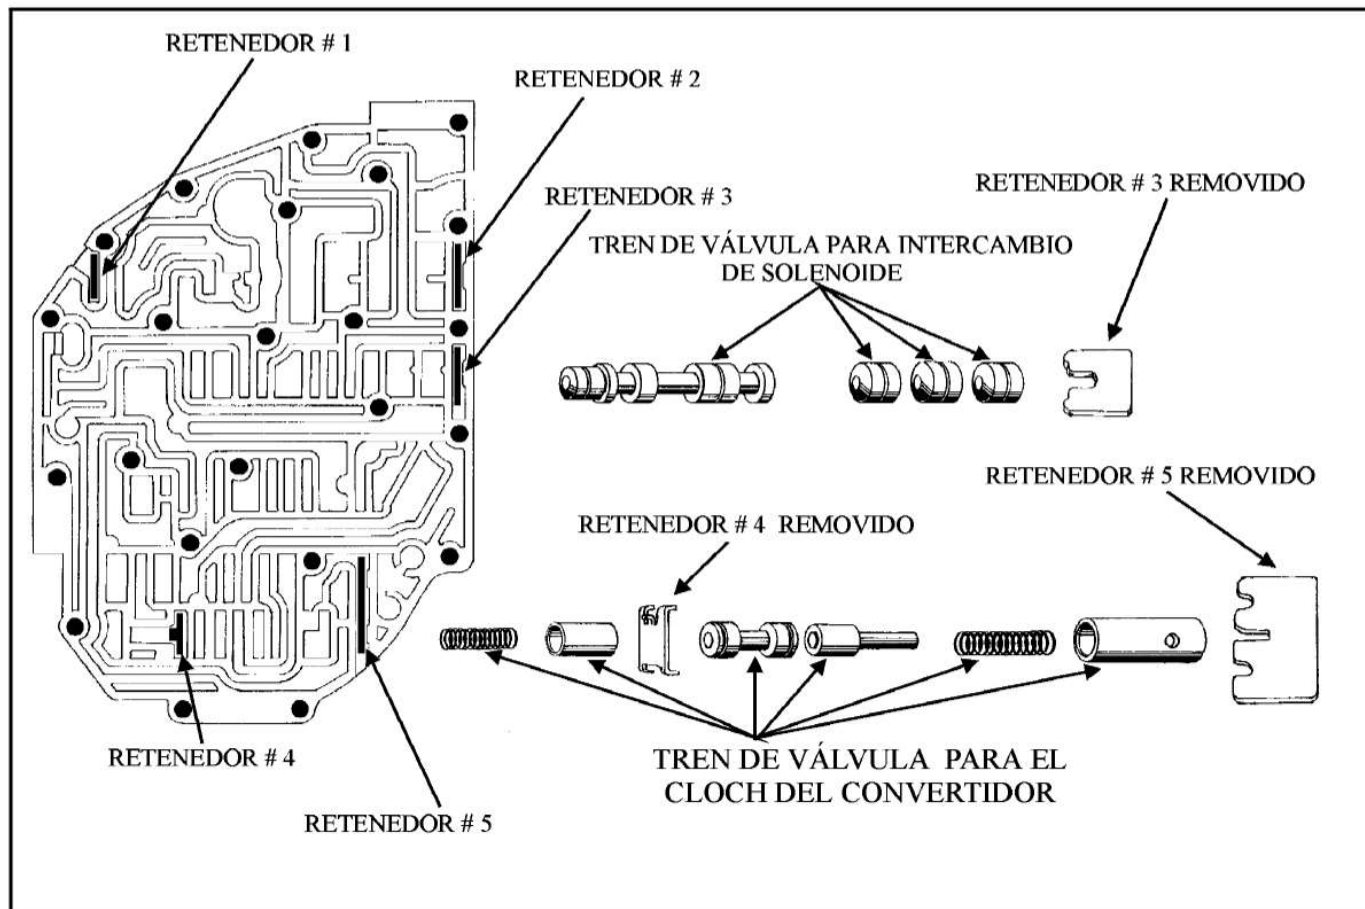
Figura39

**CAUSA:** La causa podría ser que durante el proceso de limpieza al cuerpo de válvulas, el retenedor numero 3 o uno de los pequeños botones que quedan detrás del retenedor fue dejado fuera. Estas partes usualmente pueden ser encontradas al fondo del tanque usado para lavar piezas.

**REMEDIO:** Instale los tres botones y el retenedor como se ve en la figura 39.  
**NOTA:** La ubicación del retenedor numero 4 y el tren de la válvula para el cloch del convertidor mostrado en la figura 39 es para modelos del 1992 en adelante solamente.

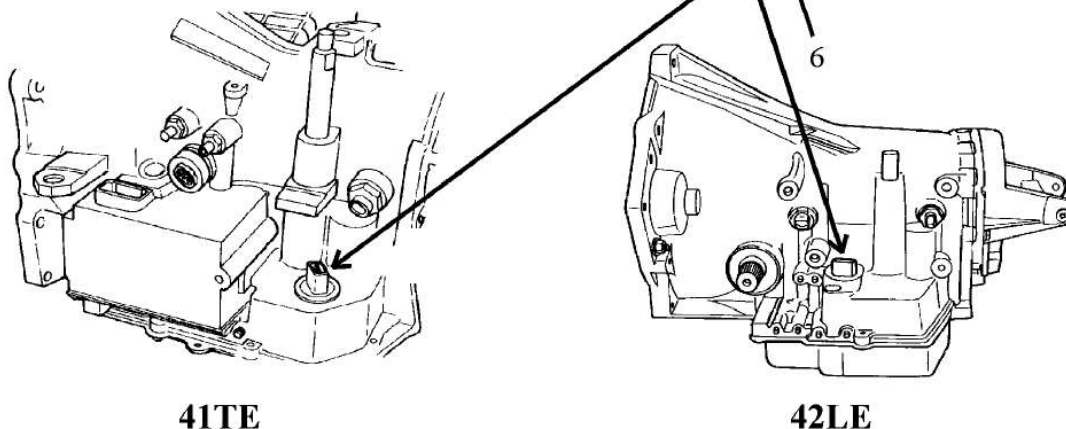
Figura 40

#### SENSOR DE POSICIÓN DE ESCALAS TRS

Un escáner puede ser utilizado para observar el estado de abierto/cerrado en los circuitos C1/T41, C2/T42, C3/T3 y C4/T1. Esto podría ser de gran ayuda cuando se trata de determinar con exactitud cual circuito está fallando. La figura 40 muestra una carta con el estado de abierto/cerrado y la identificación de los circuitos.
