# LIBRO DE CÓDIGOS

## 41TE & 42LE

## INTRODUCCIÓN

**El libro para el diagnostico de códigos referente a las transmisiones 41TE y 42LE de la Chrysler ha sido diseñado para proveerle al técnico un enfoque paso a paso en el diagnostico de cada código disponible en estas unidades del 1989 al 1998. Este manual puede ser utilizado en combinación con cualquier tipo de escáner usado para extraer códigos de la computadora. Como una ayuda al técnico, la localización de los diferentes componentes está incluida en este manual.**

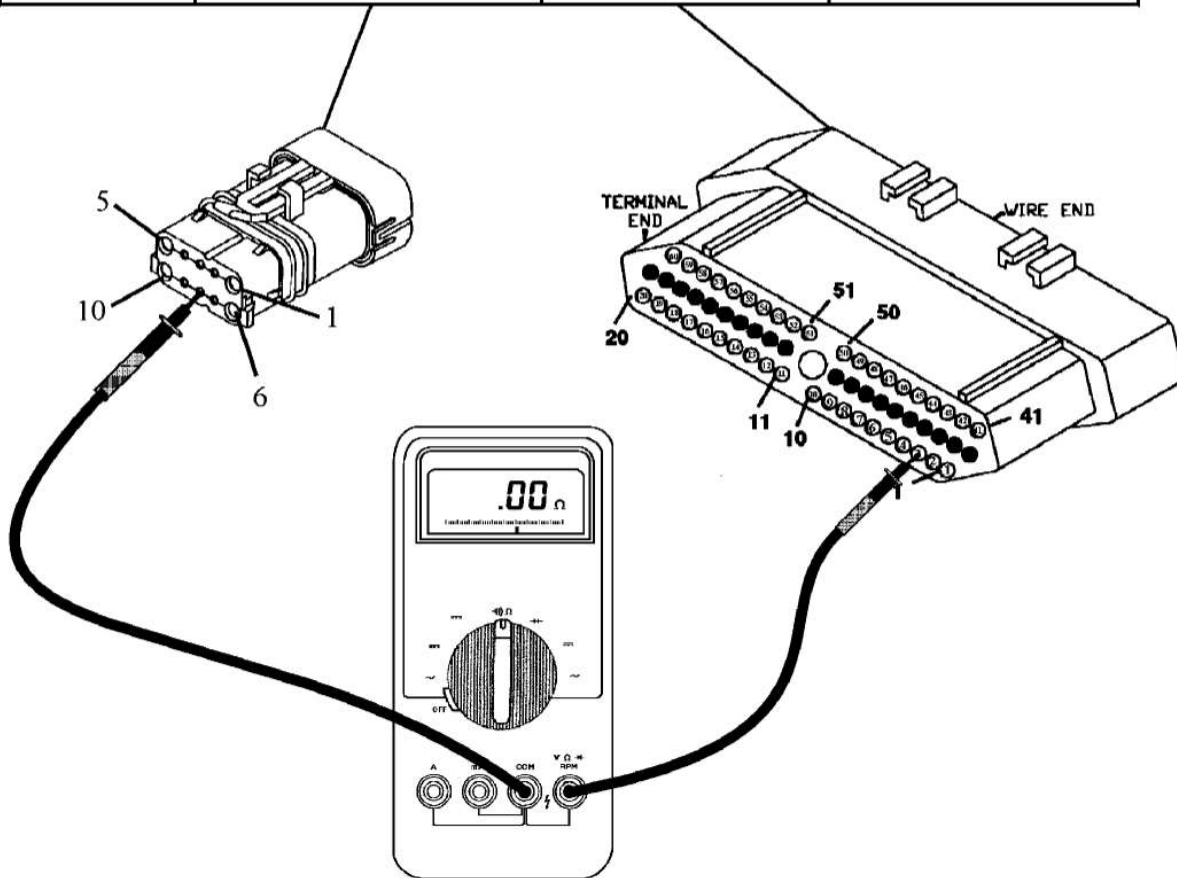
Figura 41

- Una vez que el circuito con la falla ha sido identificado, a ese circuito en específico se le debe hacer una prueba de continuidad. Utilice la tabla en la figura 41 como un guía para identificar el circuito o los circuitos en cuestión. Por ejemplo, si el escáner le revela que el circuito T3 (C3) no cierra cuando el selector es puesto en Park, 3 o 1, ese circuito en específico debe ser probado. En la carta de abajo, el circuito T3 es el alambre que va desde la cavidad # 8 en el conector del TRS hasta la cavidad # 3 en el conector del TCM.

| CIRCUITO | CAVIDAD EN CONECTOR TRS | CAVIDAD EN CONECTOR TCM | POSIBLE CÓDIGOS |
|---|---|---|---|
| C3/T03 | 8 | 3 | 28 |
| C4/T01 | 7 | 1 | 28 |

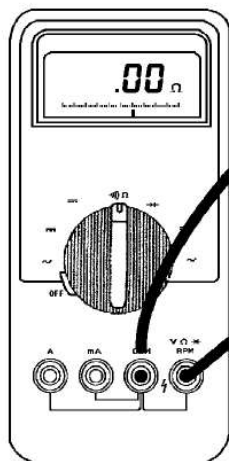
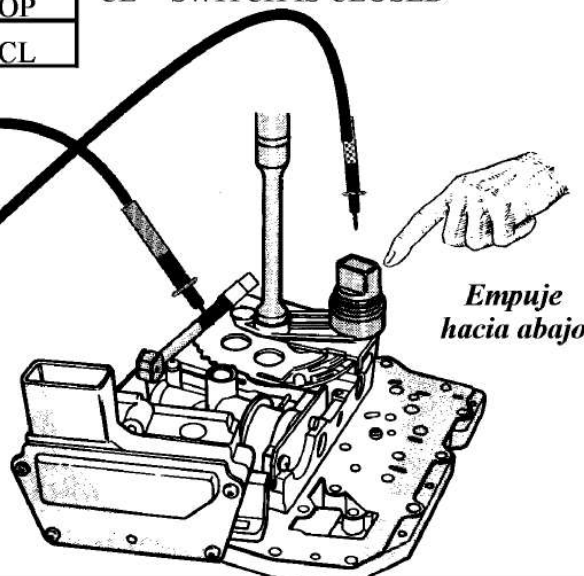
Figure 42

- Remueva el cuerpo de válvulas. Deje el TRS montado en el cuerpo de válvulas y coloque la válvula manual en la posición de Park. Coloque el cable negativo de su metro a parte metálica de la leva (Vea la figura 42). Empujando el sensor hacia abajo, use el cable positivo del metro para hacer contacto con los terminales 7, 8, 9 y 10 individualmente. Aproximadamente de .5 a 1.5 ohms se deben ver en cada terminal excepto el terminal 7 que debe leer abierto. Use la tabla en la figura 42 para probar el TRS en cada una de las diferentes escalas. Reemplace el TRS si no pasa una de las pruebas. De pasar todas las pruebas, vaya al proximo paso

OP = SWITCH IS OPEN  
CL = SWITCH IS CLOSED

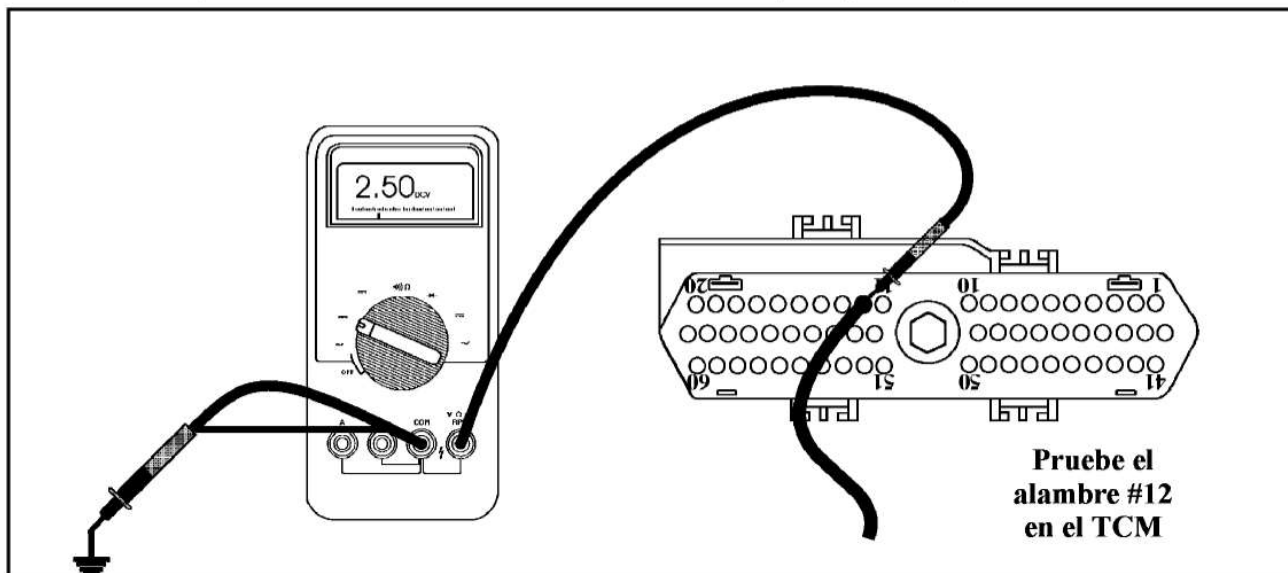
Figura 43

- Compare el voltaje del TPS obtenido por el escáner con el voltaje obtenido por el voltímetro en el terminal 12 del TCM (Vea la figura 43). Con la llave en contacto y el motor apagado y sin tocar el acelerador, la lectura obtenida debe ser de aproximadamente .50 a .78 voltios. El voltaje debe aumentar en proporción a la apertura del acelerador hasta llegar a la apertura completa con un voltaje de aproximadamente 3.8 a 4.0. **NOTA: Las dos lecturas deben ser relativamente iguales, sin embargo, el cambio de voltaje obtenido con el escáner será ligeramente más lento.**

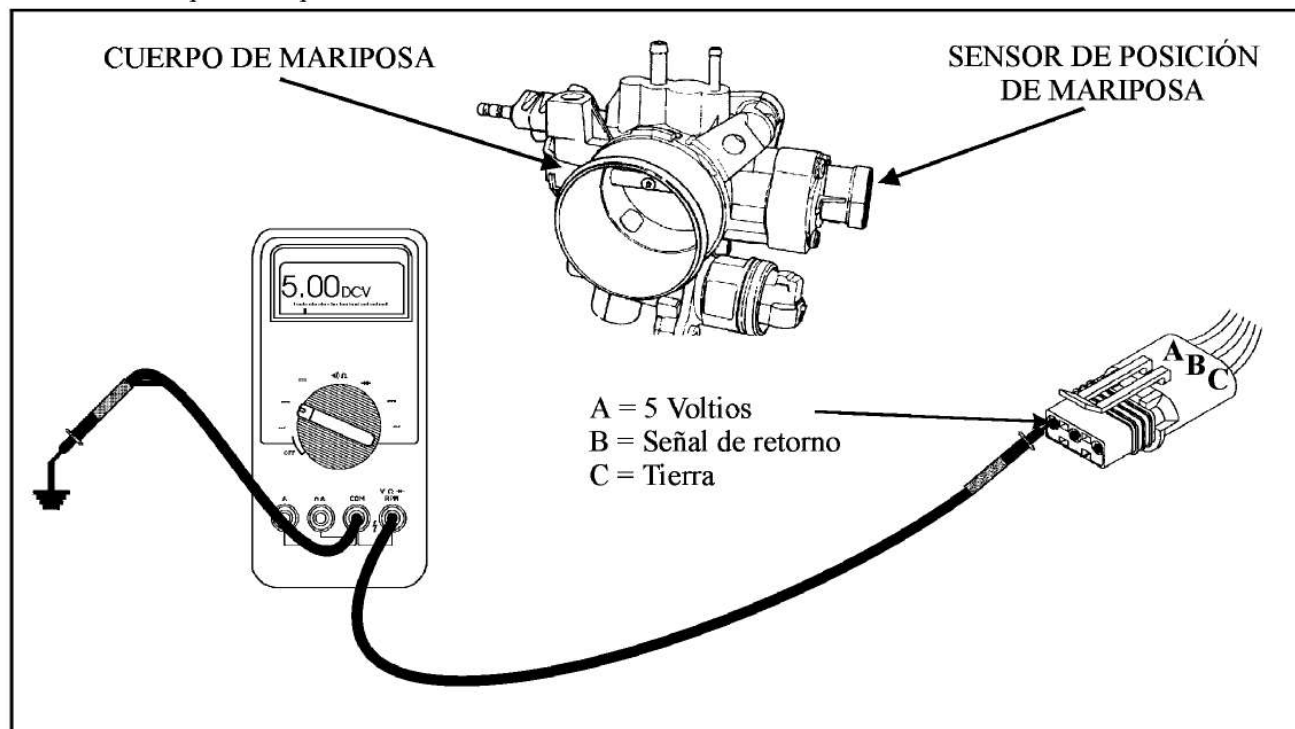
Figura 44

- Desconecte el TPS. Ponga la llave en contacto con el motor apagado. Fije el metro para medir voltaje DC y coloque el cable negativo del metro al terminal negativo de la batería. Con el cable positivo verifique que hayan aproximadamente 5 voltios en el terminal A del conector (Vea la figura 44). Si no hay voltaje, sospeche que el PCM está defectuoso ya que es el responsable de suplirle los 5 voltios al TPS. Lo correcto sería hacerle una prueba de continuidad al alambre que va del PCM al TPS para ver si está averiado antes de condenar el PCM. En todos los modelos hasta el 1995, la prueba se debe hacer desde el terminal 6 en el conector del PCM hasta el terminal A en el conector del TPS. En modelos del 1996 en adelante, la prueba se debe hacer desde el terminal 61 en el PCM hasta el terminal A en el TPS. Si hay continuidad en el alambre pero no se observan los 5 voltios, el PCM tendrá que ser reemplazado. Si se observan los 5 voltios en el conector del TPS, vaya al proximo paso.

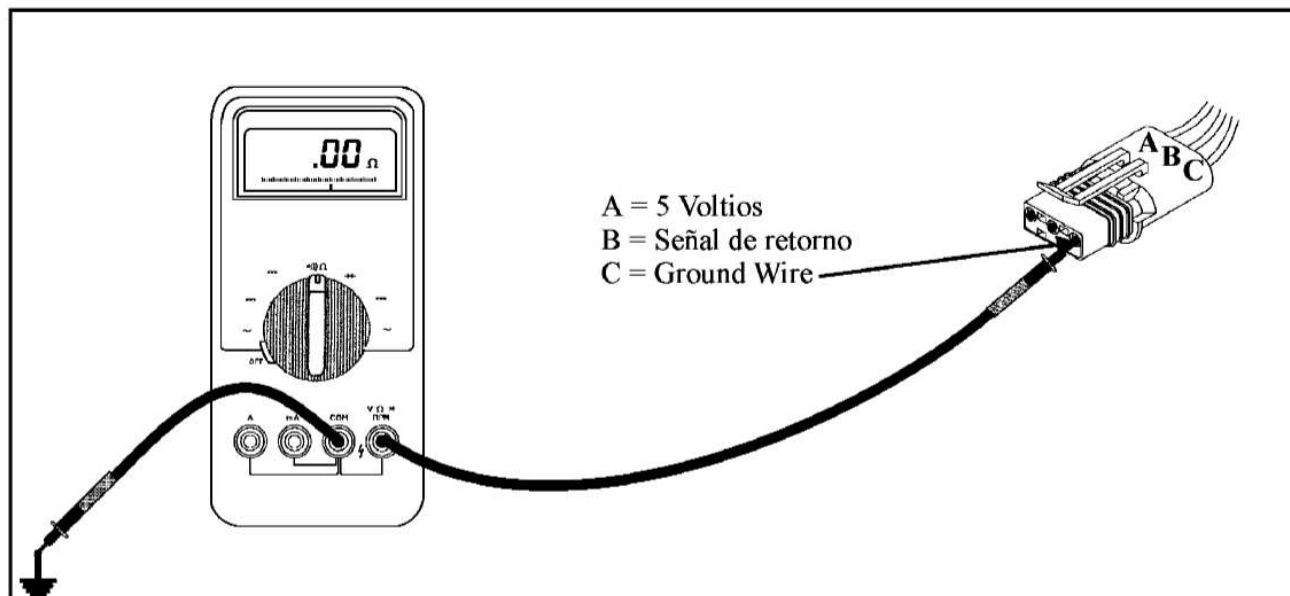
Figura 45

- Fije el metro para medir ohms. Coloque el cable negativo del metro al terminal negativo de la batería y el cable positivo al terminal C en el conector del TPS (Vea la figura 45). Se debe observar de 0 a 5 ohms. Si hay más de 5 ohms de resistencia o si se registra un circuito abierto, el alambre de tierra está averiado y tendrá que ser reparado. Una manera simple sería el empalmar un alambre al alambre de tierra y conectarlo a una buena fuente de tierra (Vea la figura 46). Si el alambre de tierra está bueno y el problema con el TPS persiste, vaya al proximo paso.

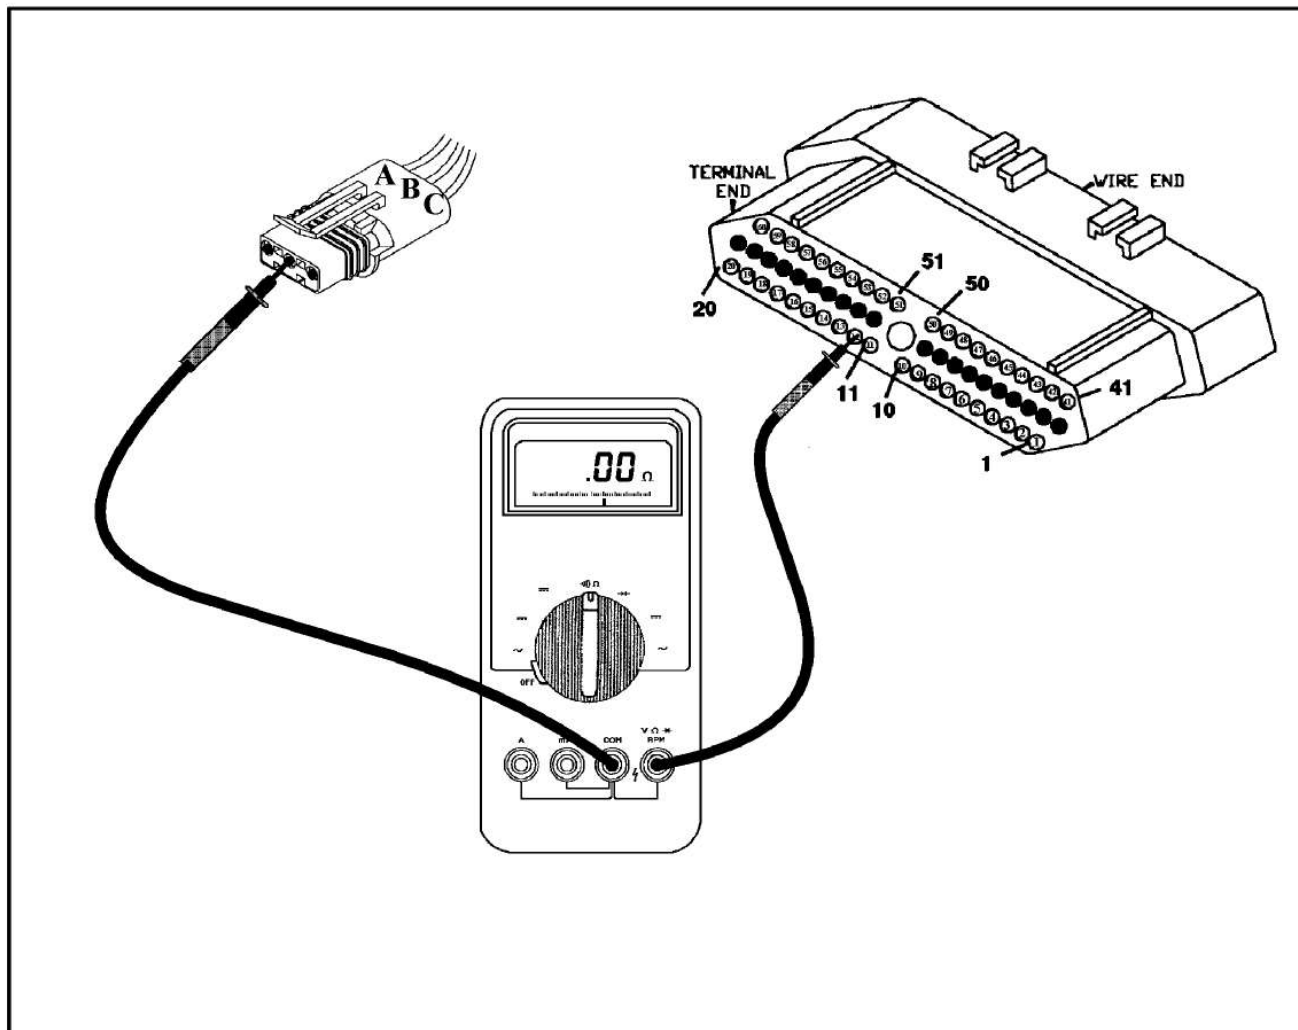
Figura 47

• Desconecte tanto el TCM como el TPS. Haga una prueba de continuidad desde el terminal B en el conector del TPS al terminal 12 en el conector del PCM (Vea la figura 47). Si no se observa continuidad, el alambre está averiado y tendrá que ser reparado. Si hay continuidad, reemplaze el TPS.

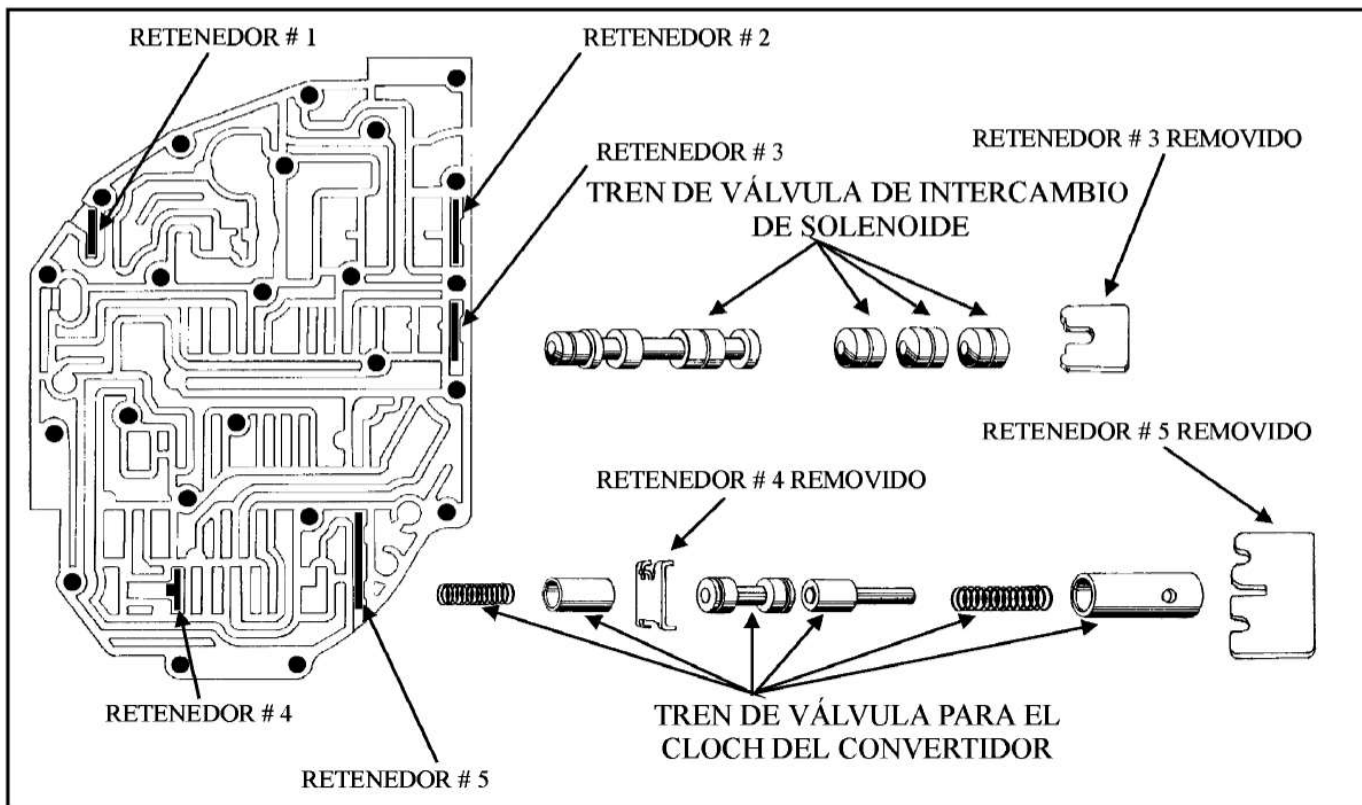
Figura 48

- Use un escáner para observar la posición de los cambios. Si se observa O/D mientras se está en la posición de reversa, el interruptor PRNODL tendrá que ser revisado. Refierase a las paginas 45 a 52 para su diagnostico.
- Inspeccione el cuerpo de válvulas buscando una válvula de intercambio atascada o la falta del retenedor # 3 (Vea la figura 48).

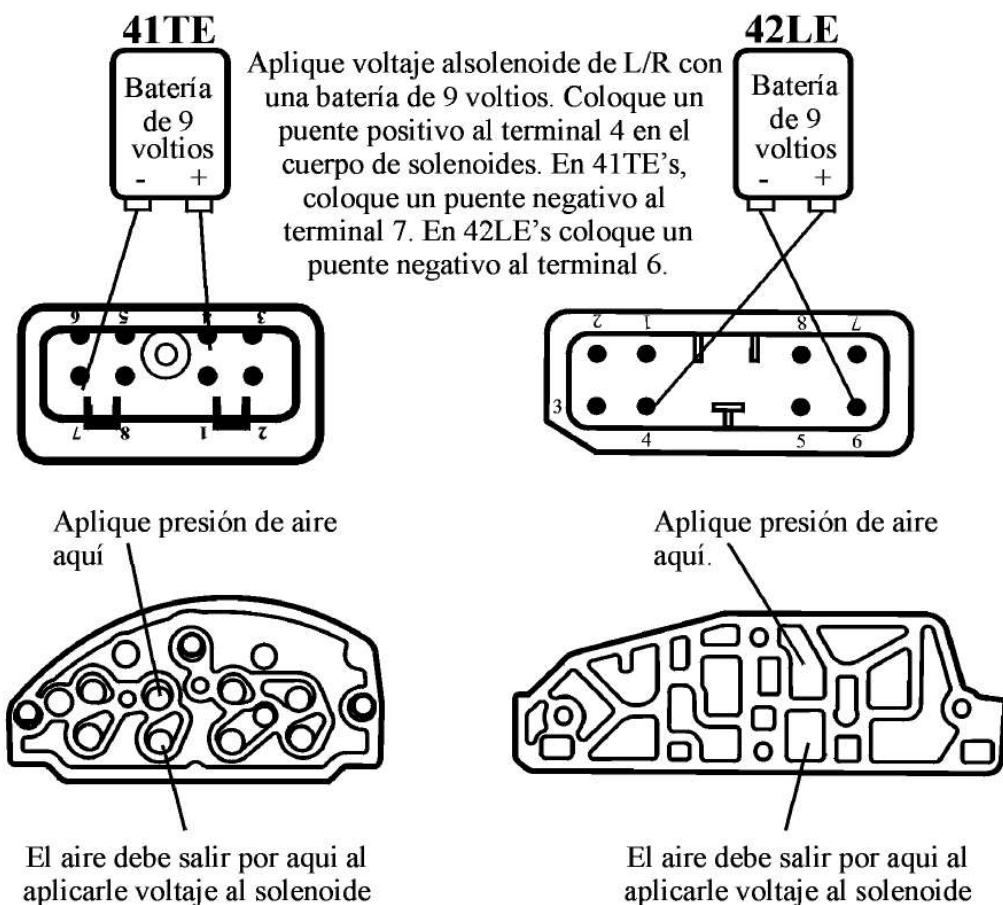
Figura 49

- Con el escáner verifique que la marcha mínima del motor esté por debajo de 1100 RPM's. Si no lo está, haga la corrección necesaria.
- Un solenoide de L/R defectuoso mecánicamente puede impedir que el embrague de L/R aplique. Ésta falla mecánica pudiera **no** producir un código relacionado con el solenoide. Sin embargo, pudiera producir uno relacionado con el interruptor de presión de L/R. Si hay un código relacionado con el interruptor de L/R presente, refierase a las paginas 38 a 43 para su diagnostico. Si **no** hay un código relacionado con el interruptor de presión de L/R presente, efectúe una prueba de banco al solenoide de L/R utilizando una batería de 9 voltios y aire comprimido como se ve en la figura 49. Si es necesario, reemplaze el cuerpo de solenoides. Si el solenoide de L/R está bien, vaya al proximo paso.
- Reemplaze el TCM.

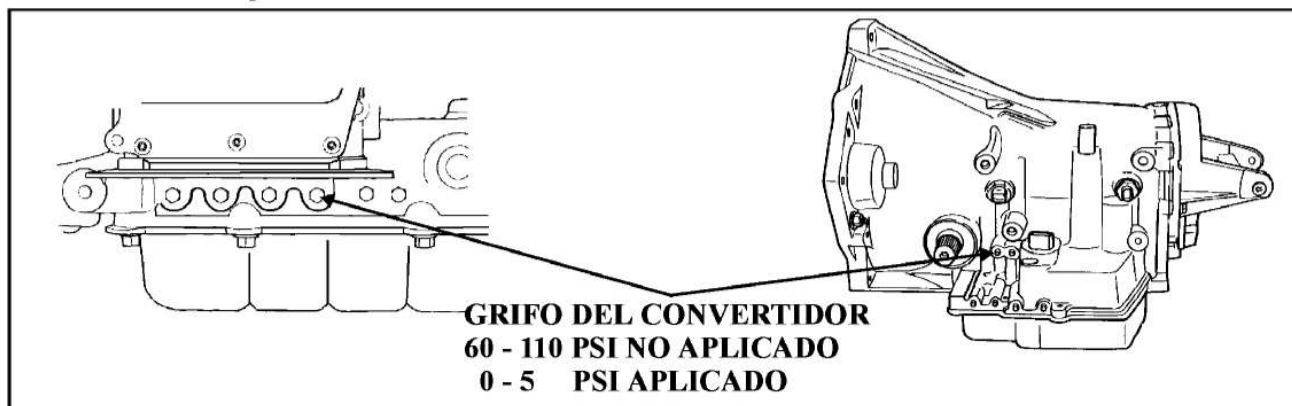
Figura 50

- Anote y borre todos los código utilizando un escáner. Luego use el escáner para observar los RPM's del motor y los del eje de turbina. Instale un indicador de presión al grifo del embrague del convertidor (Vea la figura 50). Vaya a una prueba de carretera. Cuando el escáner le indique que el convertidor está completamente aplicado, los RPM's del motor y los del eje de turbina deben ser iguales. El indicador de presión debe estar registrando 5 psi o menos. Los resultados a continuación le indicarán las diferentes posibilidades.

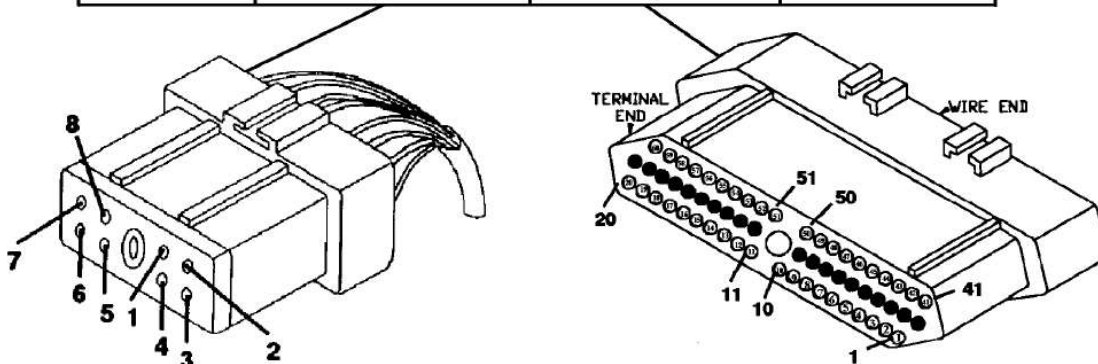
Figura 52

- Si al hacer éstas pruebas, se encuentra un abierto en uno de los circuitos de los solenoides, use la figura 52 para hacerle una prueba de continuidad al circuito en cuestión. Si se determina que ese alambre está averiado, un alambre nuevo se puede correr y empalmarse por la parte de afuera del arnés.

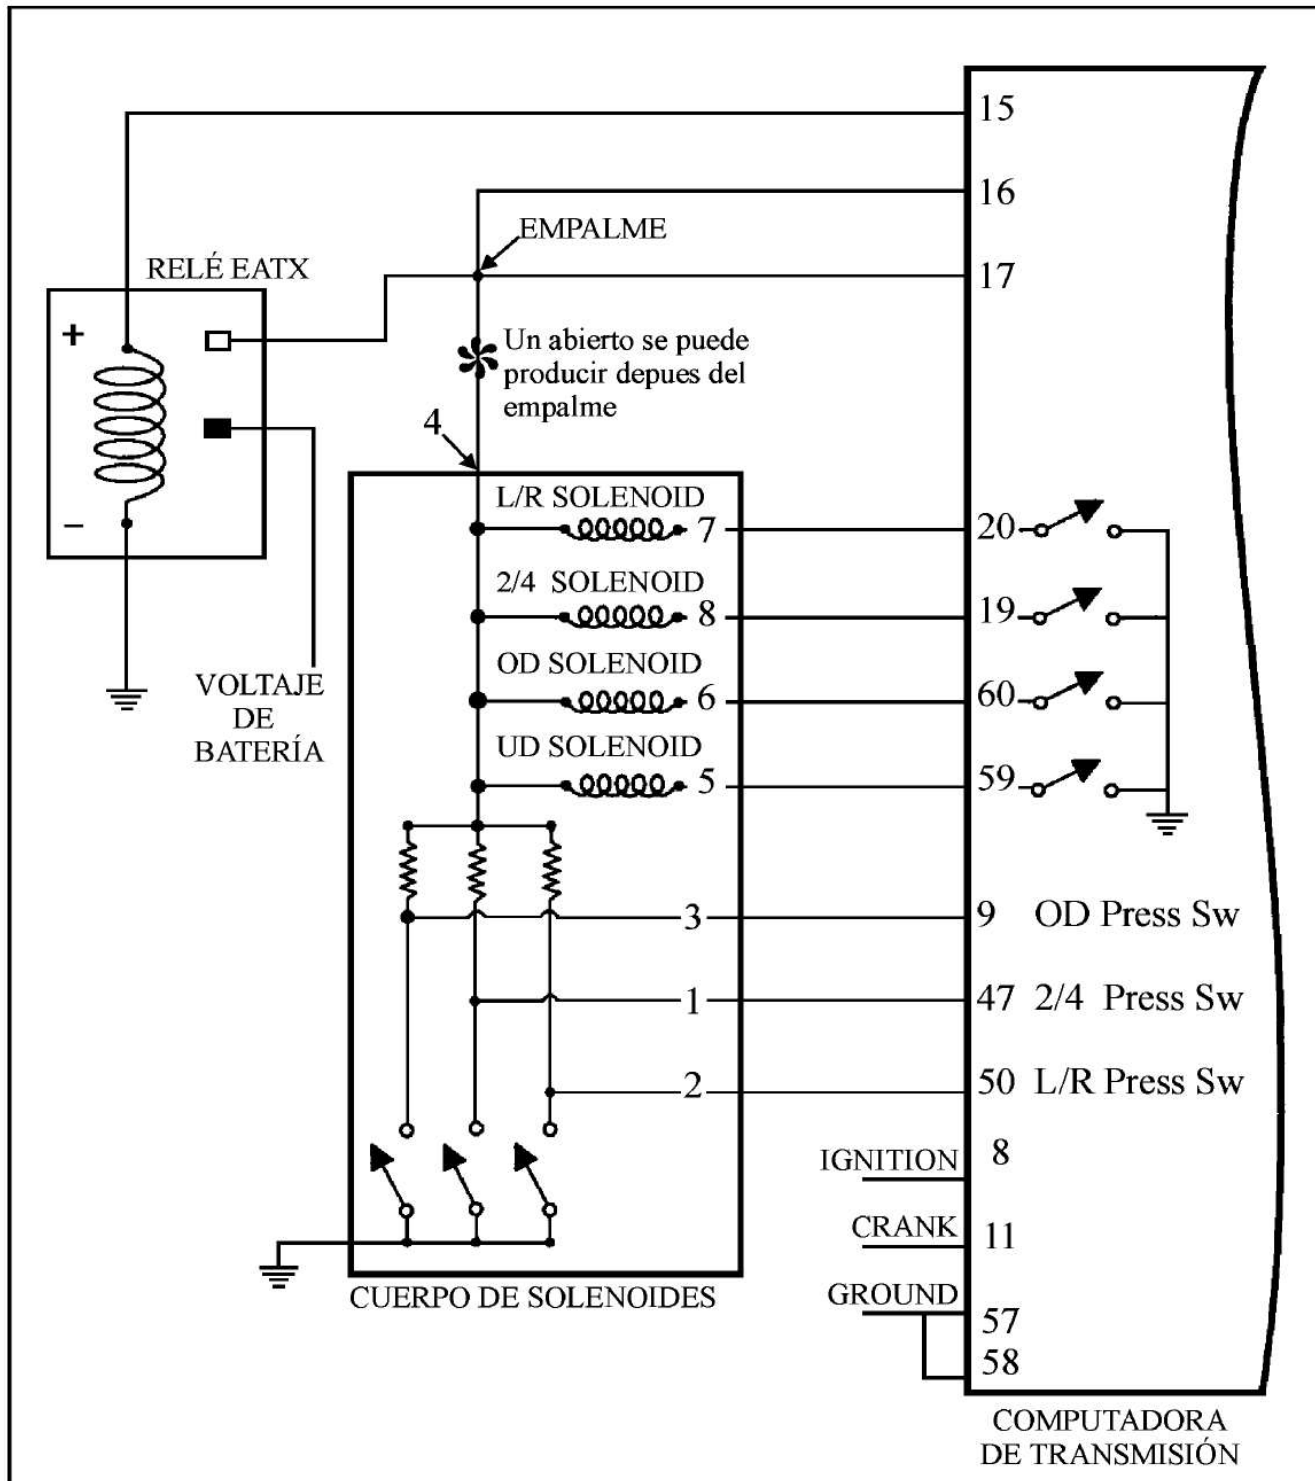
Figura 53

- Si al hacer las pruebas el metro registra infinito en todos los solenoides, revise el alambre que va al terminal #4 del cuerpo de solenoides que en muchas ocasiones se abre debajo del empalme como se ve en la figura 53. Vea si hay continuidad entre el terminal 16 en el conector del TCM y el terminal 4 en el conector del cuerpo de solenoides.

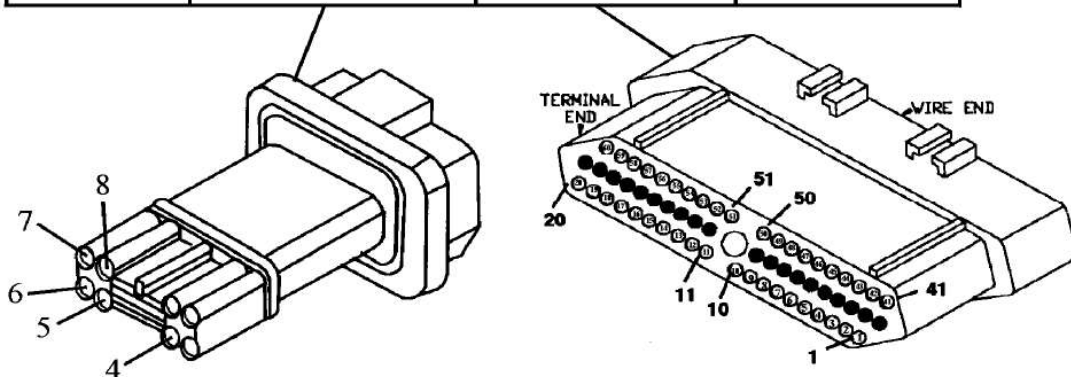
Figura 55

- Si al llevar a cabo ésta prueba se encuentra un abierto en uno de los alambres de los solenoides, use la figura 55 como guía para hacerle una prueba de continuidad al alambre en cuestión.

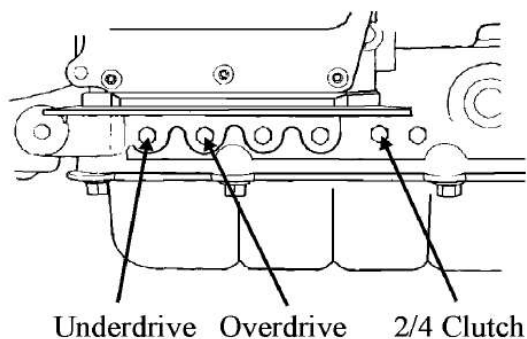
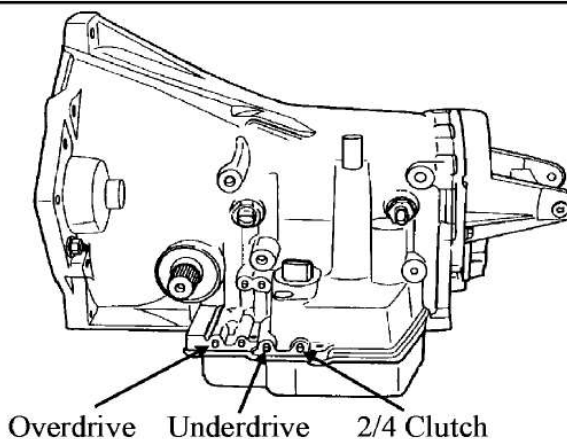
Figura 56

- Usando las especificaciones de las presiones dadas en la pagina 65, revise las presiones en los circuitos de UD, OD y 2/4 (Vea la figura 56). En el circuito de 2/4 debe haber 0 psi durante el primer y el tercer cambio y de 120 a 145 psi durante el segundo cambio. Debido a que la transmisión aborta el 4to cambio, no se veria una presión de 75 a 95 psi cuando intenta cambiar de 3 a 4 y eso se debe considerar normal bajo éstas circunstancias. Si la presión en el circuito de 2/4 es substancialmente baja en 2da o hay presión aquí en 1ra o en 3ra, éste circuito hidráulico debe ser investigado.

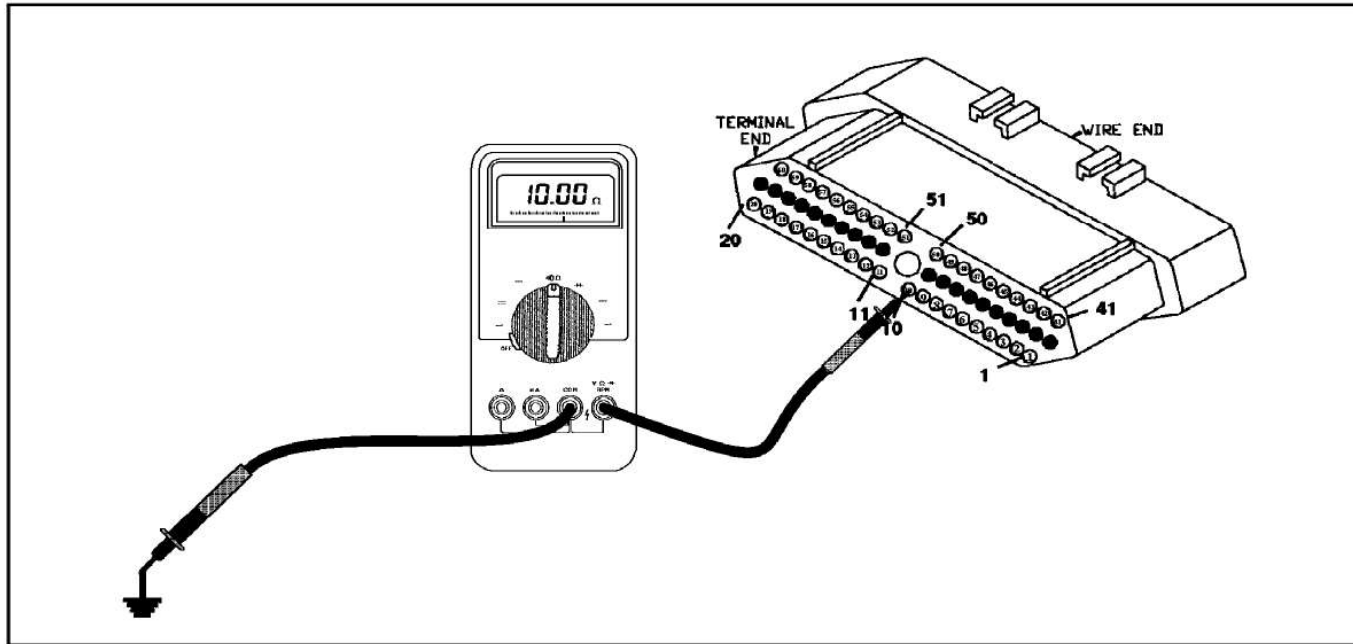
Figura 58

- Apague la ignición. Con el metro todavia conectado al terminal 10, cambie a la escala de ohms (Vea la figura 58). Si hay menos de 5 ohms de resistencia, el alambre tiene un corto a tierra y tendrá que ser reparado o reemplazado. Si hay más de 5 ohms de resistencia, vaya al proximo paso.

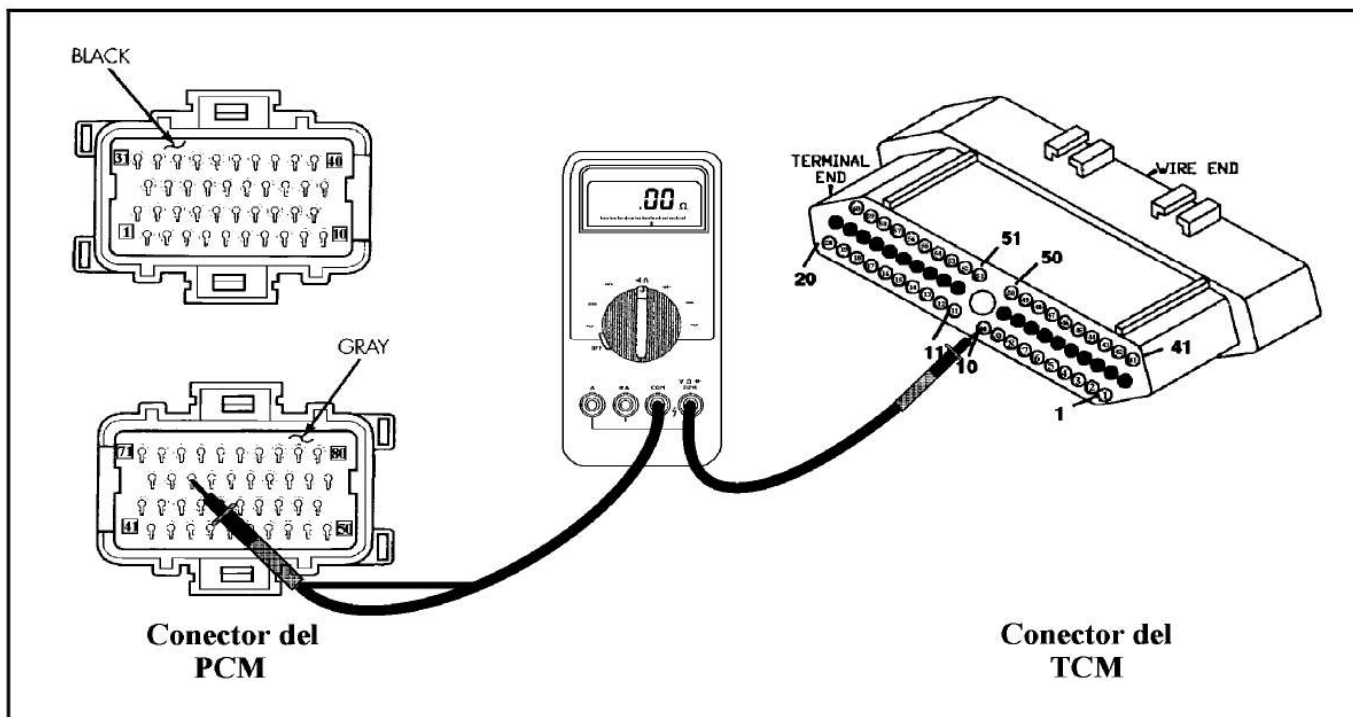
Figura 59

- Mantenga la ignición apagada y desenchufe el PCM. Realice una prueba de continuidad al alambre colocando un cable del metro en la cavidad 63 del conector del PCM y en la cavidad 10 en el conector del TCM (Vea la figura 59). Si hay menos de 5 ohms de resistencia, cambie el PCM. Si hay un abierto, repare o reemplaze el alambre averiado.

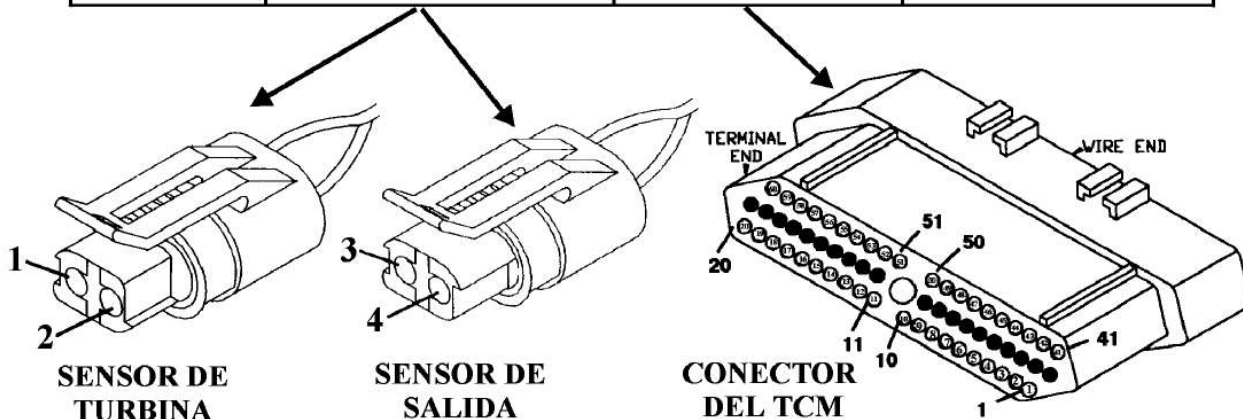
Figura 61

- Si se observa un abierto, use la figura 61 para realizar pruebas de continuidad a cada uno de los alambres y haga las reparaciones necesarias. De haber buena continuidad, revise las cavidades del conector. De resultar malo su número de parte es 4419478. Para controlar el conector del TCM vea la pagina 25. Si los conectores están buenos,

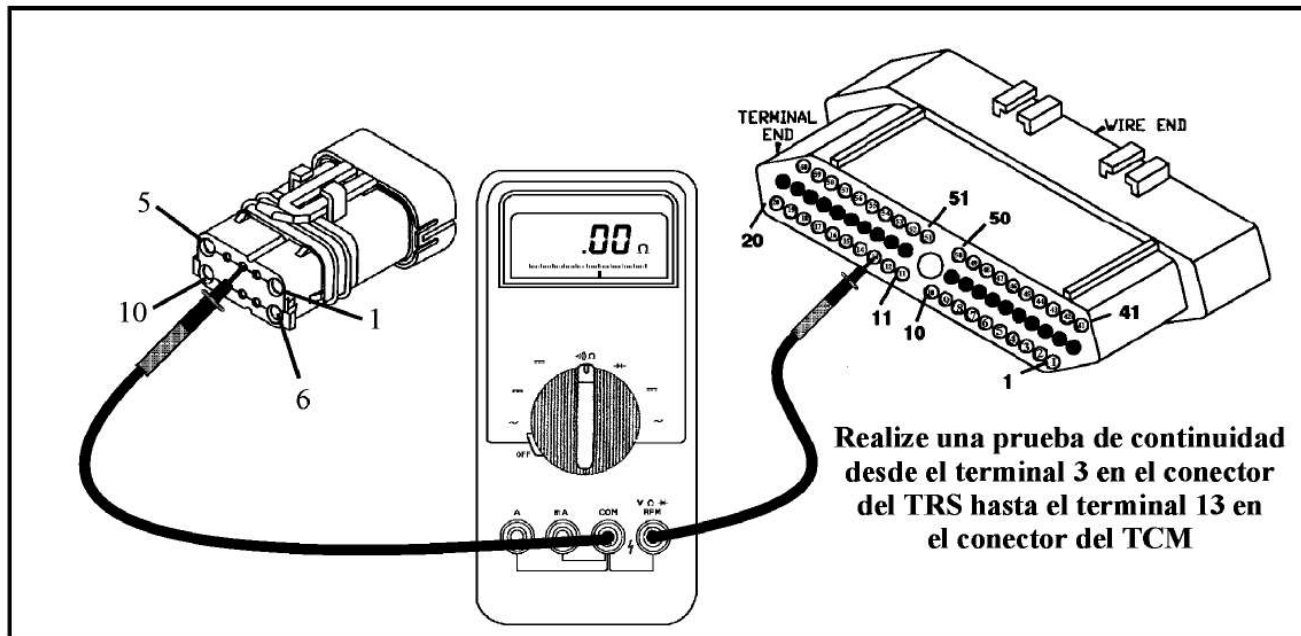
Figura 62

Los vehiculos del 1996 en adelante tienen un sensor para la temperatura del fluido (TFT) que forma parte del sensor de posición de escalas (TRS). El alambre de tierra de éste sensor es compartido con los sensores de RPM en el terminal 13 del TCM. Los códigos 58 y 72 se pueden registrar si éste alambre se ve averiado. Una prueba de continuidad puede ser realizada colocando un cable del metro al terminal 3 en el conector del TRS y otro cable al terminal 13 en el TCM (Vea la figura 62). Para mas pruebas al TFT refierase a la pagina 84.

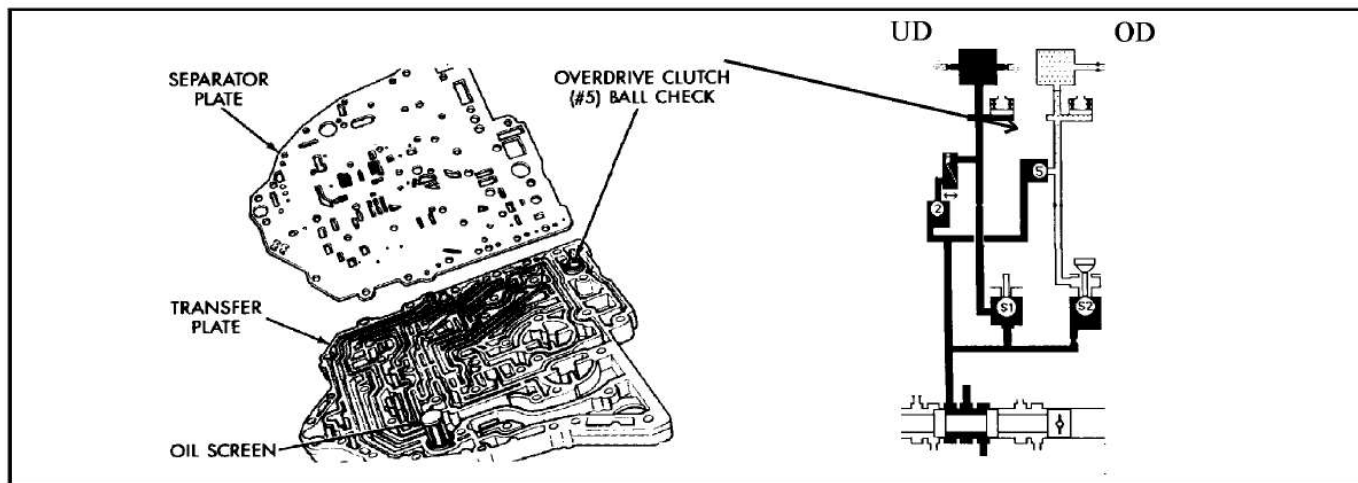
Figura 64

- Un O-Ring defectuoso en la capsula de la bola reten # 5 que está en el plato de transferencia es muchas veces el causante de una lectura bajita en el volumen de los embragues de OD (Vea la figura 64). Esta bola bloquea presión de línea evitando que entre al circuito de OD. Si la capsula o el O-Ring fallan en bloquear esta presión, la lectura en el volumen de los embragues de OD se vera afectada de acuerdo a la severidad de la fuga. Si la fuga es pequeña, la mayor parte del fluido va a escapar por el solenoide de OD y el volumen podría parecer normal. En cambio, si la fuga es lo suficientemente grande, el solenoide de OD se va a inundar y el circuito de OD se va a cargar con fluido causando un CVI por debajo de lo minimo. *Nota: La capsula de bola reten # 5 ha sido eliminada en vehiculos de ultimo modelo.*

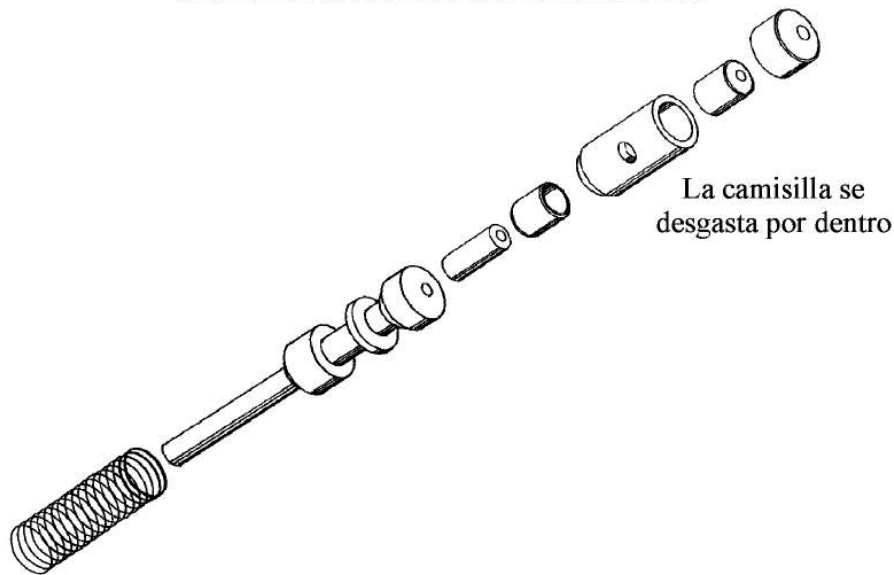
Figura 65

VALVULA REGULADORA DE PRESIÓN

- Otra causa de CVI's bajitos que muchas veces es pasado por alto es presión de línea alta. Existen 3 niveles de presión predeterminados en una transmisión A604. El nivel en el primer y el segundo cambio es de 120 a 145 psi. En tercera y cuarta el nivel es de 75 a 95 psi mientras que en marcha atrás es de 175 a 235 psi. El TCM no tiene manera de saber o verificar la presión actual en la transmisión. Por lo tanto, el TCM pulsa los solenoides de acuerdo a estos valores predeterminados de presión. Si existe un problema mecanico en el cuerpo de valvulas que causa presión de línea alta, el TCM continua pulsando los solenoides de acuerdo a los niveles de presión predeterminados. Con la presión de línea mas alta de lo que el TCM piensa, un volumen mayor de fluido es permitido pasar por el solenoide lo cual resulta en CVI's por debajo de lo minimo. Una causa muy comun de esto es desgaste en la camisilla de la valvula reguladora o la valvula reguladora atascada (Vea la figura 65). CVI's por debajo del minimo causados por fugas cruzadas o por problemas de presión alta pueden ser facilmente controlados con el uso de un manómetro. Por ejemplo, si los CVI's en el circuito de OD estan por debajo de lo minimo, conecte el manómetro al grifo de OD. En este grifo no debe haber presión alguna ni en primera o en segunda. Si hay, existe una fuga cruzada. Al mismo tiempo, al hacer el cambio a tercera y a cuarta, la presión en el embrague de OD debe ser de 75 a 95 psi. Si tiene 110 psi o mas, la presión de línea esta alta y lo mas seguro sea que hay desgaste en la camisilla de la valvula reguladora.

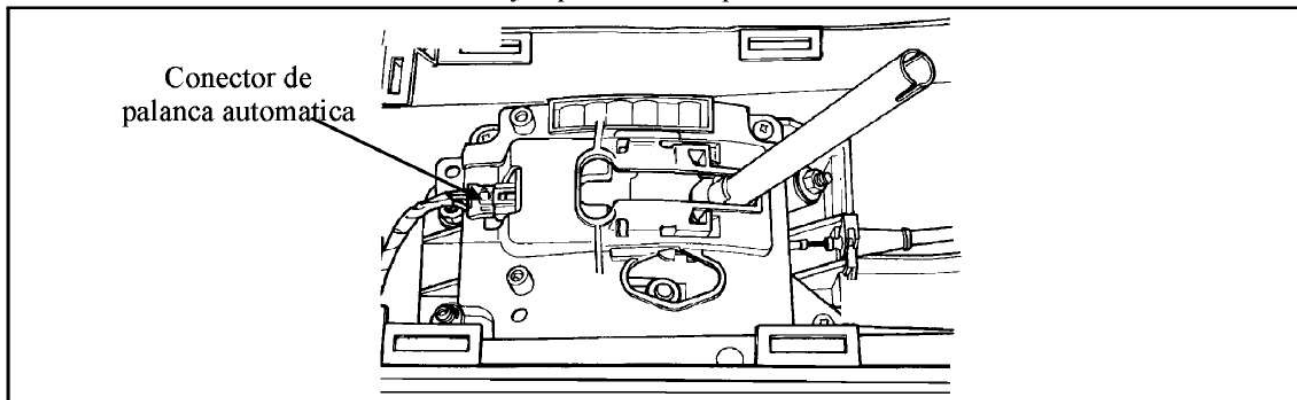
Figura 66

- Localize y desenchufe el interruptor de la palanca automatica que está en la consola central (Vea la figura 66). Ponga la la llave en contacto y coloque el cable negativo de su voltímetro a tierra. Con el cable positivo mida el voltage en el terminal 1 del conector (Vea la figura 67). Si hay voltaje, vaya al proximo paso. Si no hay voltaje, sospeche un fusible quemado. En los modelos LH revise el fusible # 7, en los demás modelos revise el # 11. En caso de que el fusible no esté quemado, busque una avería en el alambre que va desde el fusible hasta el terminal 1 y reparela o reemplaze el alambre.

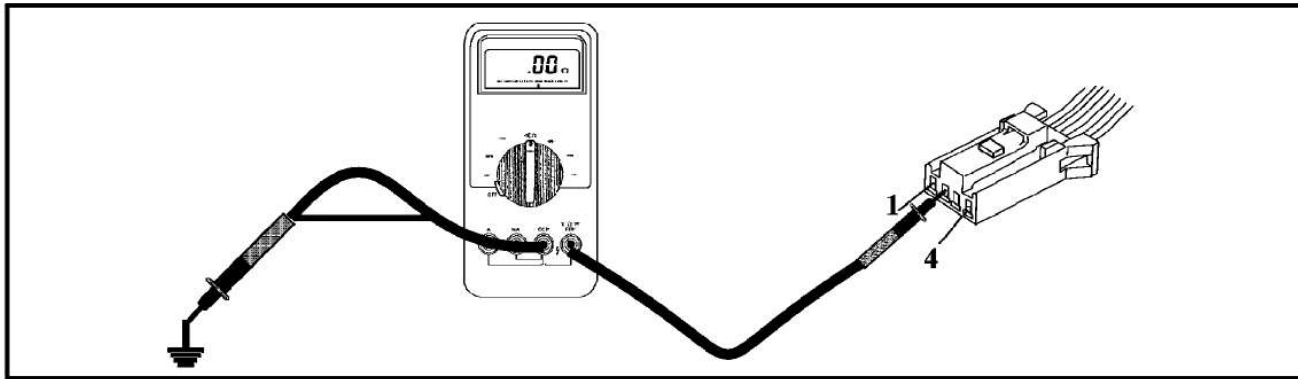
Figura 68

- Apague la ignición y fije el metro para medir ohms. Mantenga el cable negativo a tierra y coloque el cable positivo al terminal 2 en el conector de la palanca automatica (Vea la figura 68). Si hay continuidad (5 ohms o menos) vaya al proximo paso. Si no hay continuidad, el alambre está averiado o corroído. Haga la reparación necesaria.

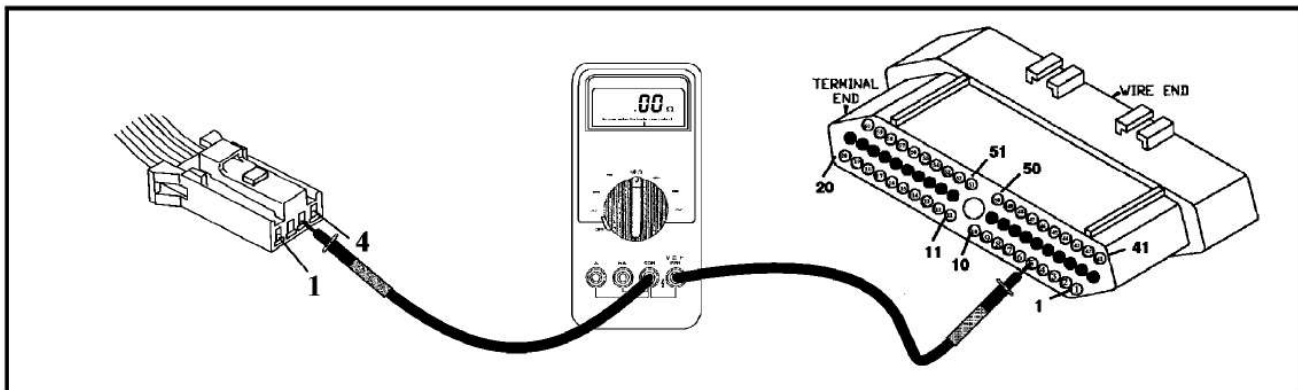
Figura 69

- Desconecte el TCM y haga una prueba de continuidad desde el terminal 3 en el conector de la palanca automatica hasta el terminal 5 en el conector del TCM (Vea la figura 69). Si hay continuidad, vaya al proximo paso. Si no hay continuidad, el alambre está averiado. Haga la reparación necesaria.

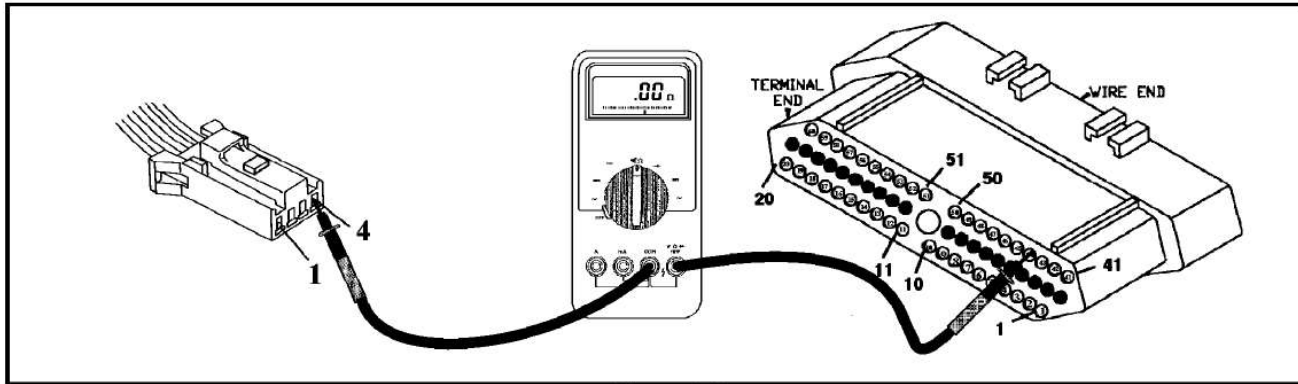
Figura 70

- Realice una prueba de continuidad desde el terminal 4 en el conector de la palanca automatica hasta el terminal 44 en el conector del TCM (Vea la figura 70). Si hay continuidad vaya al proximo paso. Si no hay continuidad, el alambre está averiado. Haga la reparación necesaria.

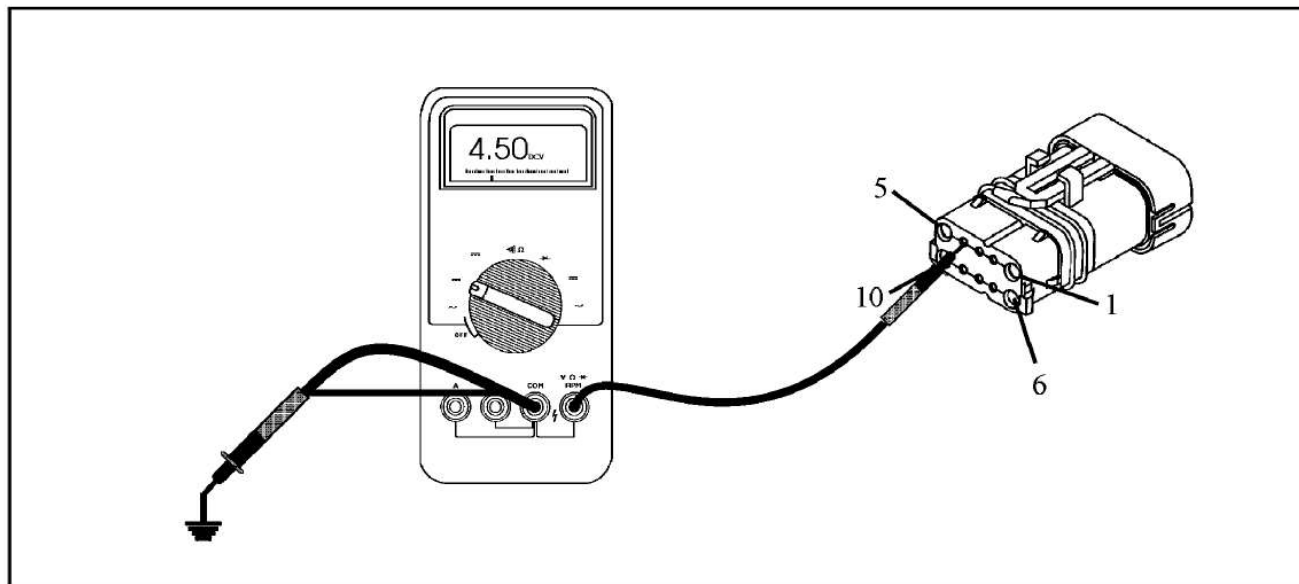
Figura 73

- Desconecte el conector del TRS. Ponga la llave en contacto. Fije su voltímetro para medir voltaje DC y coloque el cable negativo a una buena tierra. Con el cable positivo busque voltaje en el terminal 4 del conector (Vea la figura 73). Si el voltaje esta por encima de 4.5 voltios, vaya al proximo paso. Si se observa menos de 4.5 voltios, apague la ignición y desconecte el TCM. Fije el metro para medir ohms y vea si hay continuidad del terminal 54 en el TCM al terminal 4 en el conector del TRS (Vea la figura 74). Si hay continuidad (5ohms o menos), reemplaze el TCM. Si no hay continuidad, repare el alambre averiado.

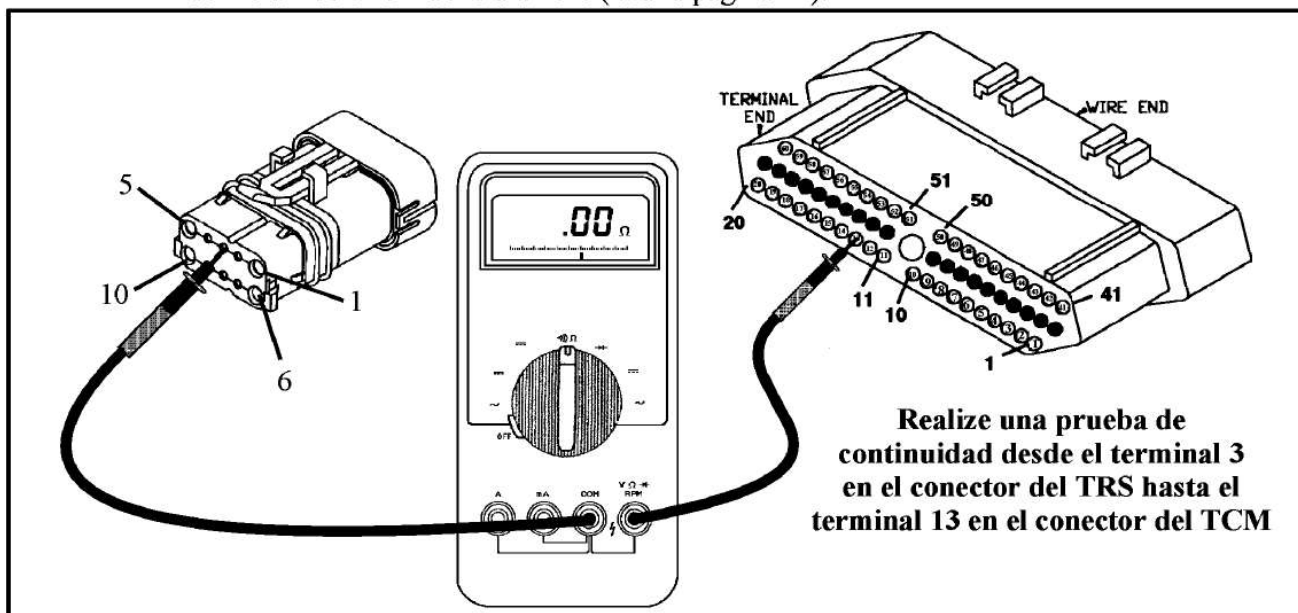
Figura 75

- Realice una prueba de continuidad al alambre de tierra que va al TFT colocando un cable del metro al terminal 3 en el conector del TRS y el otro cable al terminal 13 en el TCM como se ve en la figura 75. Si hay continuidad, vaya al proximo paso. Si no hay continuidad, repare o reemplaze el alambre. En caso de que el alambre tenga que ser reemplazado, tenga en mente que los sensores de rpm de turbina y de salida comparten este mismo alambre de tierra. Asegurese de incluirlos en el nuevo alambre (Vea la pagina 74).
