# LIBRO DE CÓDIGOS

## 41TE & 42LE

## INTRODUCCIÓN

**El libro para el diagnostico de códigos referente a las transmisiones 41TE y 42LE de la Chrysler ha sido diseñado para proveerle al técnico un enfoque paso a paso en el diagnostico de cada código disponible en estas unidades del 1989 al 1998. Este manual puede ser utilizado en combinación con cualquier tipo de escáner usado para extraer códigos de la computadora. Como una ayuda al técnico, la localización de los diferentes componentes está incluida en este manual.**

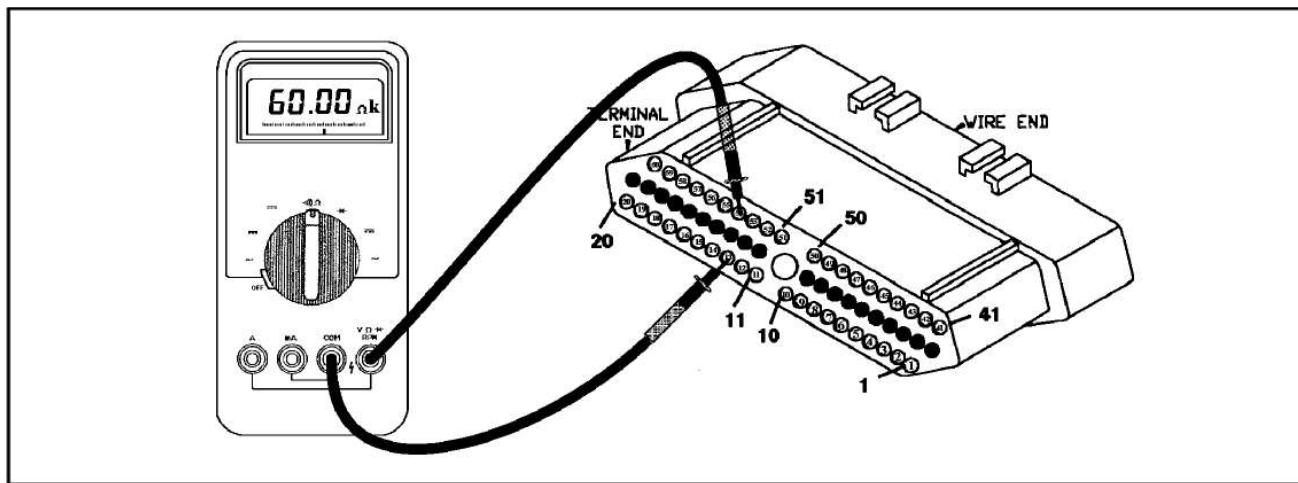
Figura 76

- Enchufe el conector del TRS y haga una prueba de resistencia al sensor de TFT desde el conector del TCM. Coloque una pata del metro al terminal 13 y la otra pata al terminal 54 (Vea la figura 76). El alcance del sensor de frio a caliente es de 100,000 a 150 ohms (Vea la tabla abajo). Si la resistencia del sensor cambia en proporción a la temperatura del fluido de transmisión, y la resistencia esta dentro de las especificaciones, cambie el TCM. Si la resistencia esta fuera de las especificaciones o no cambia en proporción a la temperatura del fluido, cambie el TRS.

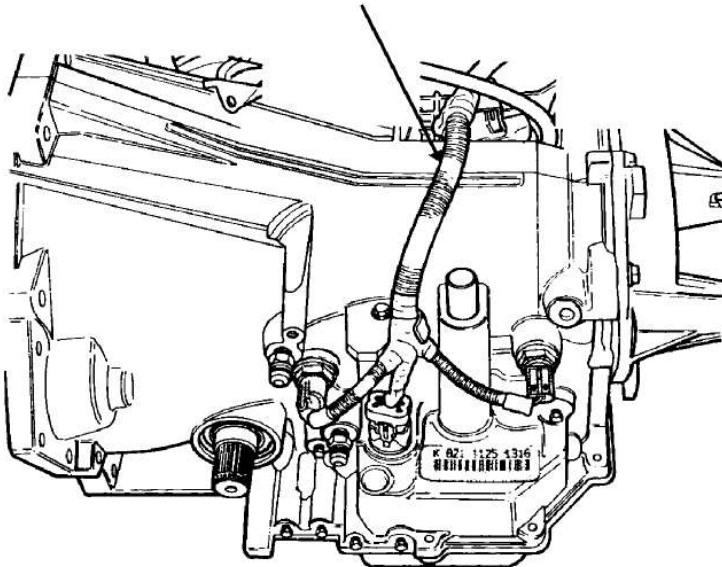
Figura 77

La transmisión 42LE tiene el cuerpo de solenoides y el sensor de posición de cambios montados en el cuerpo de valvulas. Cada uno tiene su propio conector que entra por el casco de la transmisión los cuales no son muy accesibles cuando la transmisión esta montada en el vehiculo. El realizar pruebas de resistencia a los solenoides, pruebas de voltaje a los interruptores de presión, pruebas de resistencia o de voltaje al sensor de posición de cambios (TRS) es practicamente imposible. El arnes que conecta al cuerpo de solenoides y al TRS corre por la parte superior de la caja y por arriba de la bancasa donde se conecta al arnes principal del vehiculo (Vea la figura 77). Este arnes corto que va de la bancasa al conector de los solenoides y del TRS en la transmisión, permite que estas pruebas puedan ser realizadas con facilidad. La figura 78 muestra los dos conectores de arriba de este arnes. Cada terminal en estos conectores esta debidamente enumerado e identificado. En el caso de que una prueba de resistencia tenga que ser realizada a los solenoides, en lugar de ir al conector que esta en la caja de la transmisión, localice el conector de 8 terminales que esta arriba de la bancasa y desconectelo. Coloque el cable positivo del metro al terminal 7 y con el cable negativo toque los terminales 1, 2, 3 y 8 para obtener los valores de resistencia de los 4 solenoides (Vea la figura 79). La carta en la figura 79 tambien muestra pruebas que se pueden hacer a los sensores de RPM del eje de turbina , el eje de salida y al sensor de temperatura de fluido (TFT).

ARNES CORTO

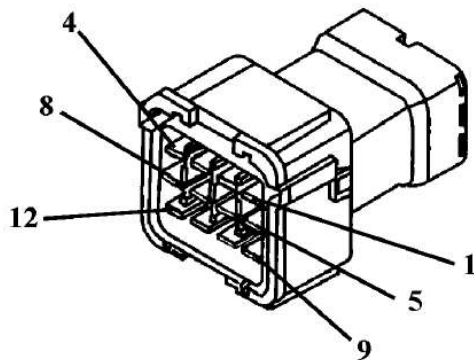
#### CONECTOR DE 12 TERMINALES (LADO DE TRANSMISION)

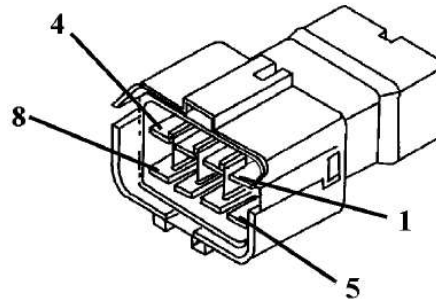
#### CONECTOR DE 8 TERMINALES (LADO DE TRANSMISION)

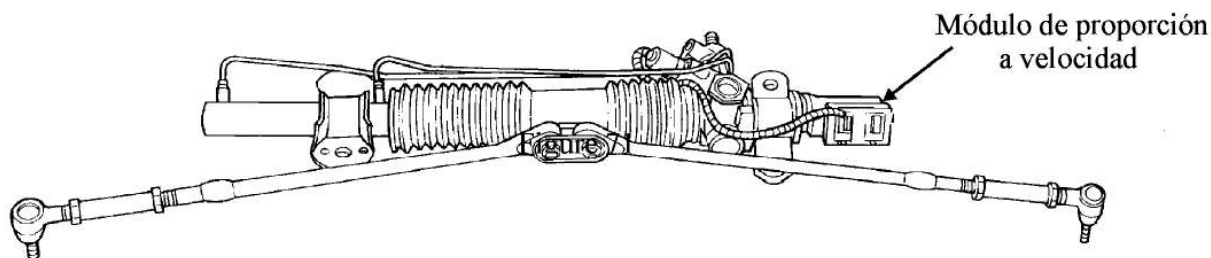
Figura 80

- Localize el módulo de dirección proporcional que está montado en la caja de dirección y desconectelo (Vea la figura 80). El terminal 1 es la fuente de batería que viene de la ignición a través del fusible 6 o 20. Si no hay voltaje con la ignición en contacto, revise el fusible o repare la avería en el alambre. Si hay voltaje, vaya al proximo paso.

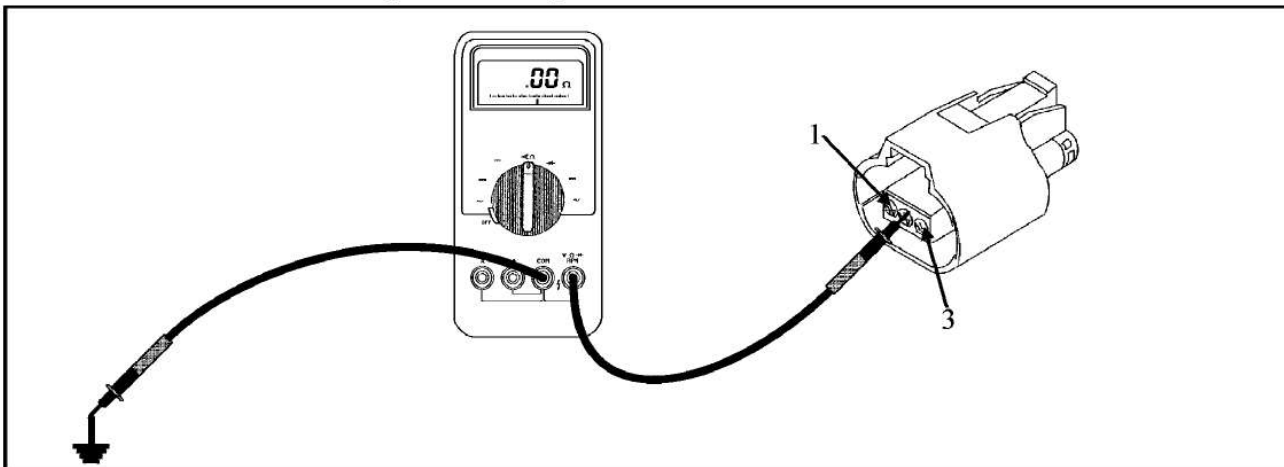
Figura 82

- Fije su metro para medir ohms y busque continuidad a tierra desde el terminal 2 en el conector (Vea la figura 82). Si hay continuidad (5 ohms o menos), vaya al proximo paso. Si no hay continuidad, repare o reemplaze el alambre.

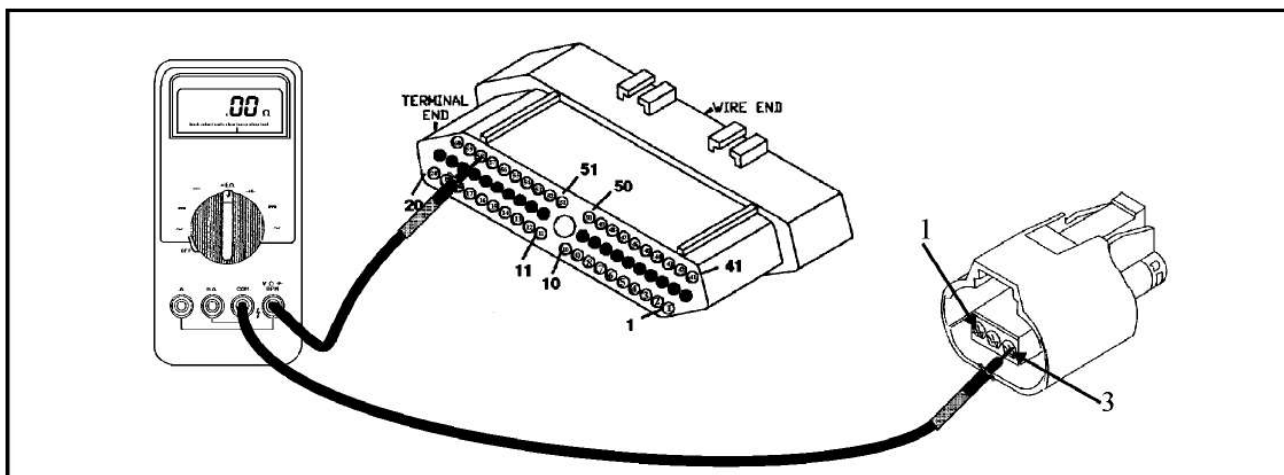
Figura 83

- Haga una prueba de continuidad desde el terminal 3 en el conector del módulo al terminal 58 en el conector del TCM (Vea la figura 83). Si hay continuidad, vaya al proximo paso. Si no hay continuidad, repare o reemplaze el alambre.
